## Najczęściej spotykane błędy montażowe występujące w projekcie

„ Niepołomice “.

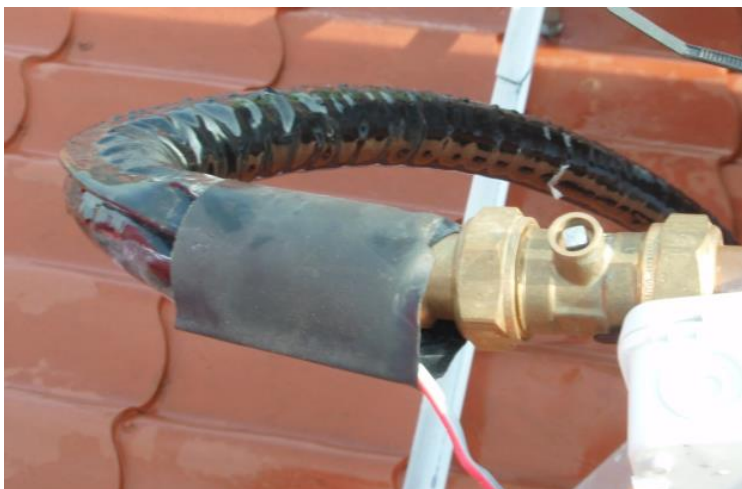
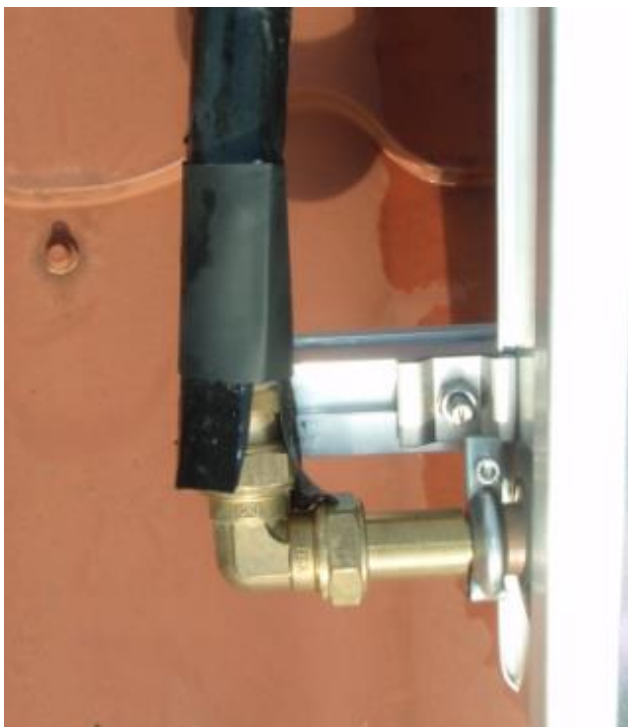
- niedbałe zakończenie izolacji przewodów elastycznych instalacji glikolowej.

Skutek - przewody narażone zostały na czynniki zewnętrzne.,

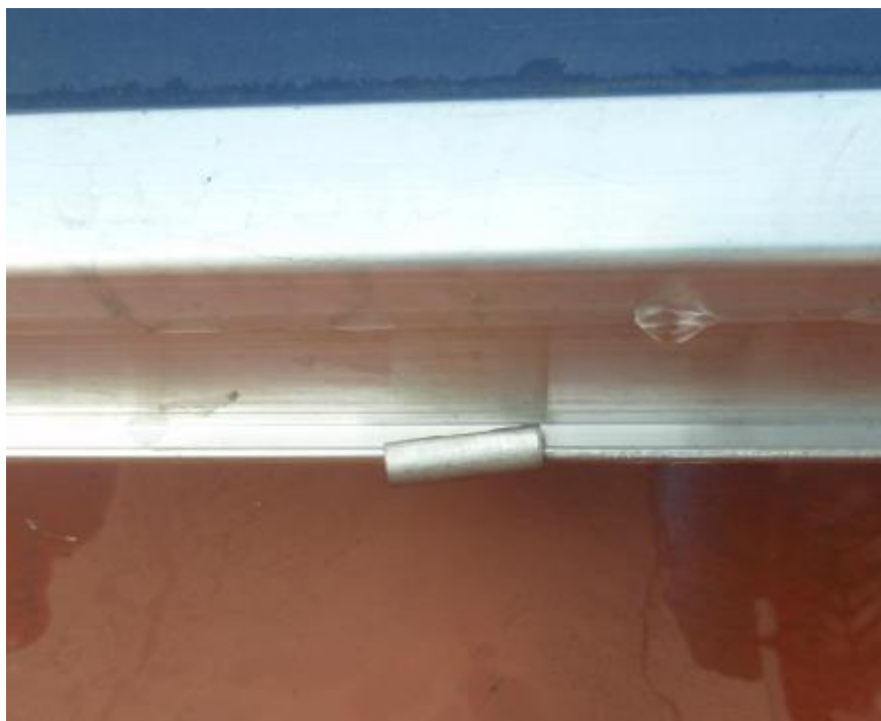
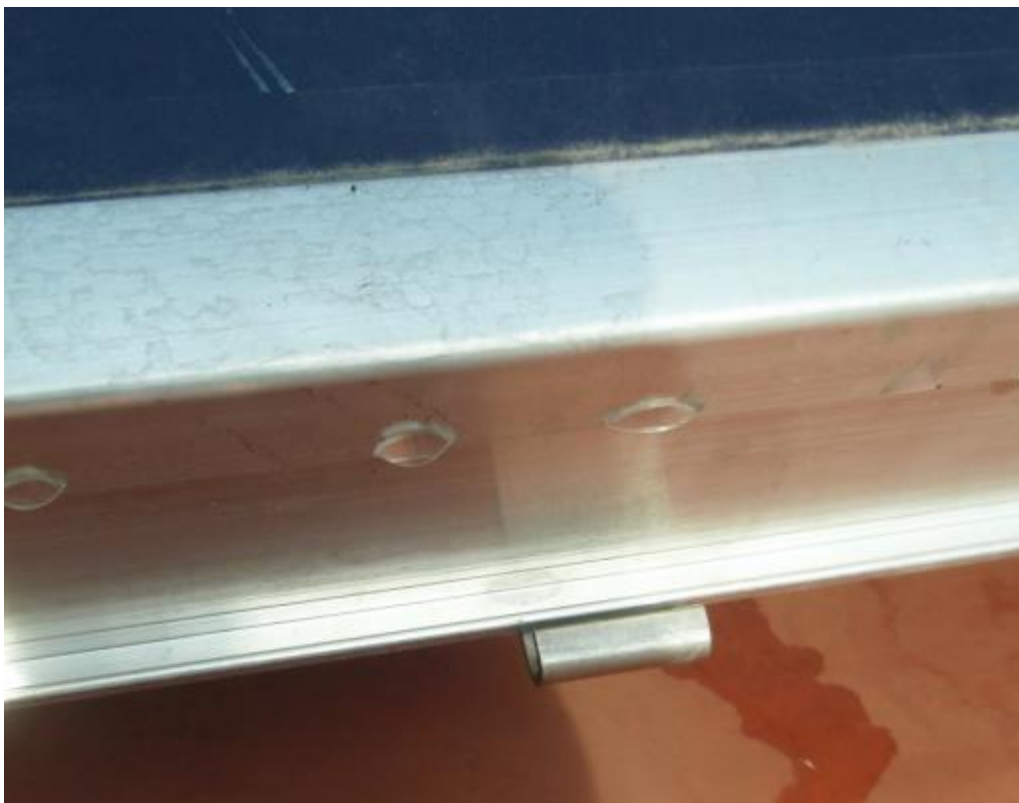
- niepoprawny montaż płyty kolektora na konstrukcji wsporczej.

Brak pełnego osadzenia płyty na blachach montażowych.,

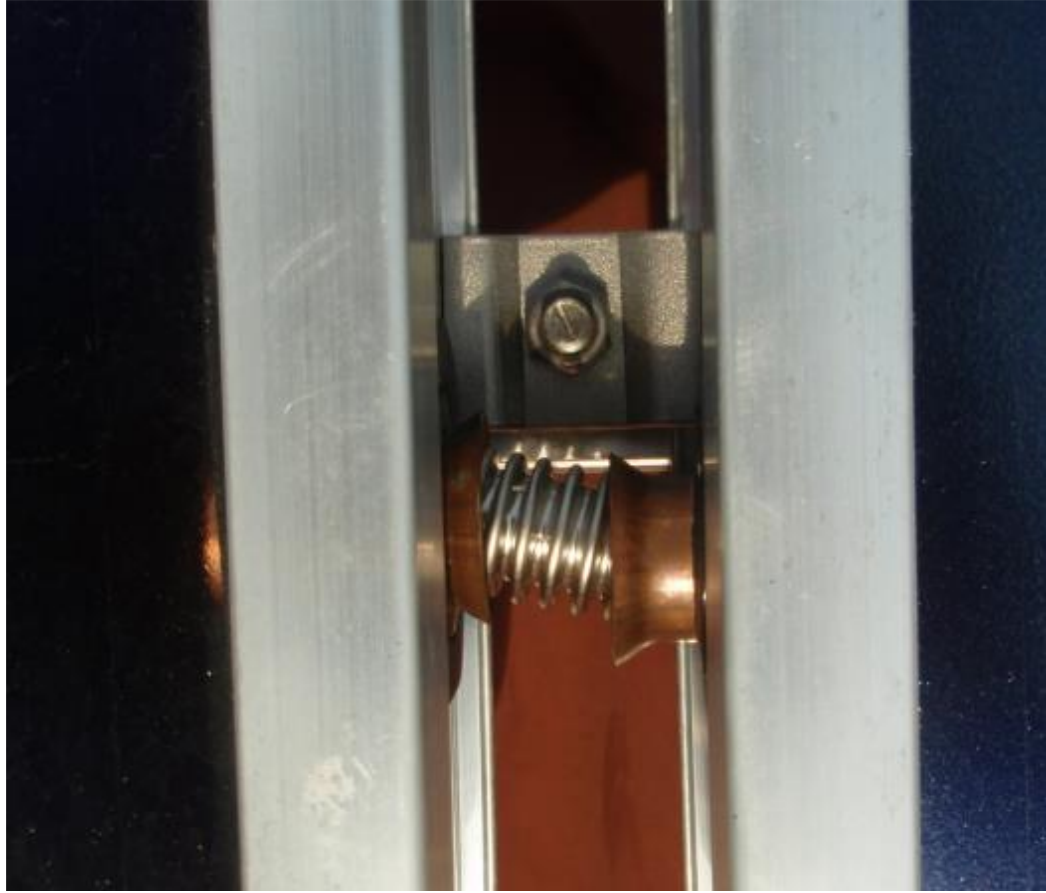
Efektom jest naprężenie mechaniczne przedstawione na poniższym zdjęciu.

Sytuacja niedopuszczalna, ze względu na możliwość powstania nieszczelności.

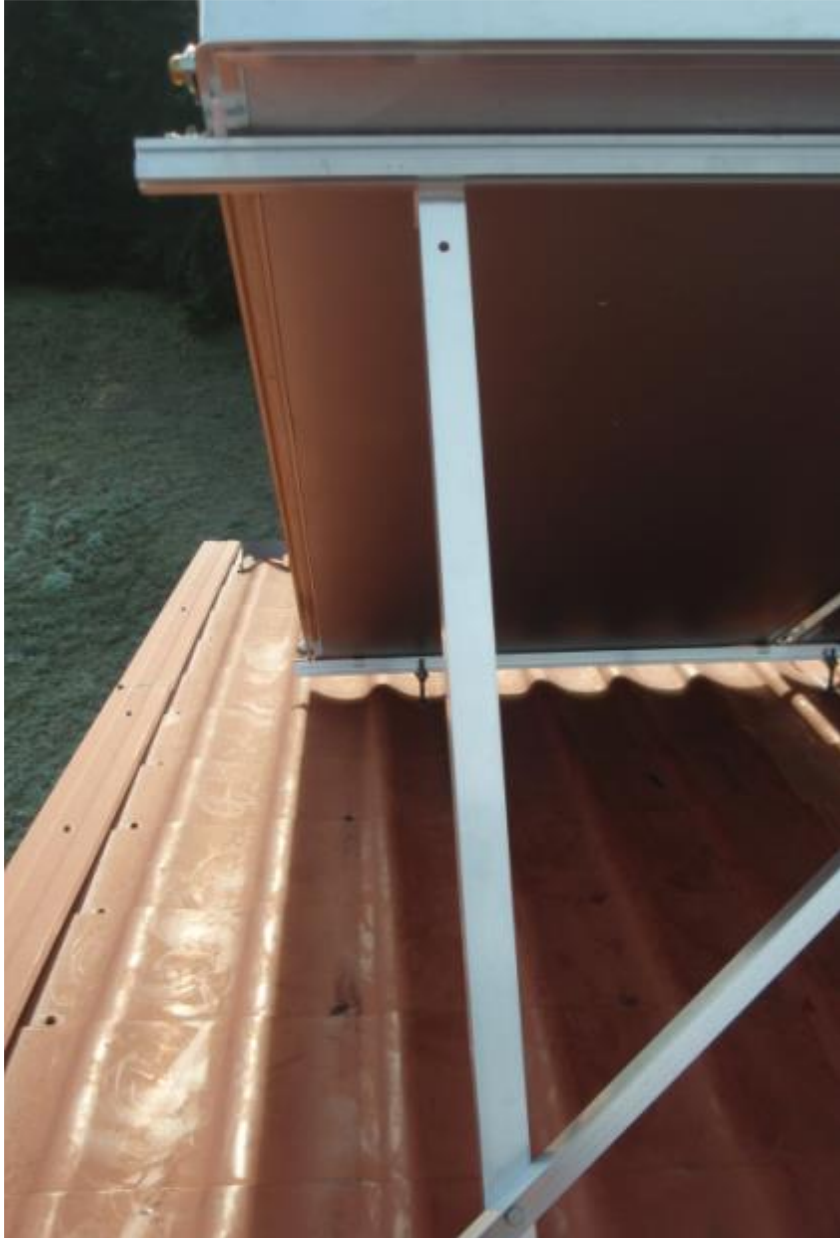
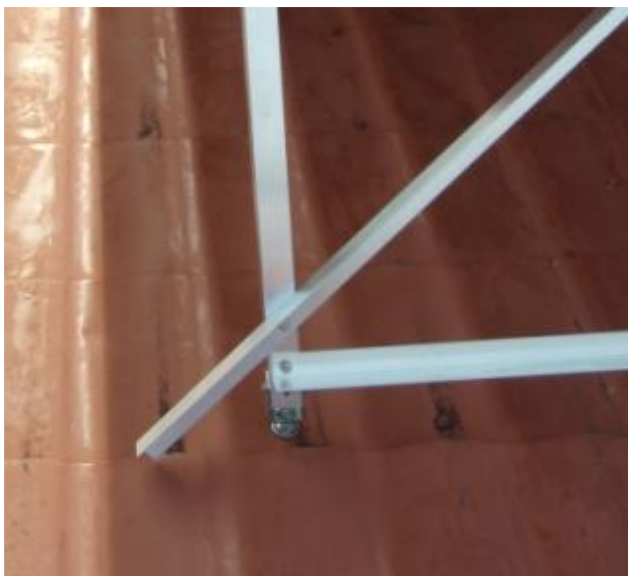
- niepoprawny montaż konstrukcji wsporczej, z zastosowaniem błędnych elementów. Następstwem tego jest naruszenie stabilności konstrukcji oraz jej pionowego usytuowania.

Sytuacja taka może stwarzać zagrożenie dla użytkownika i produktu.

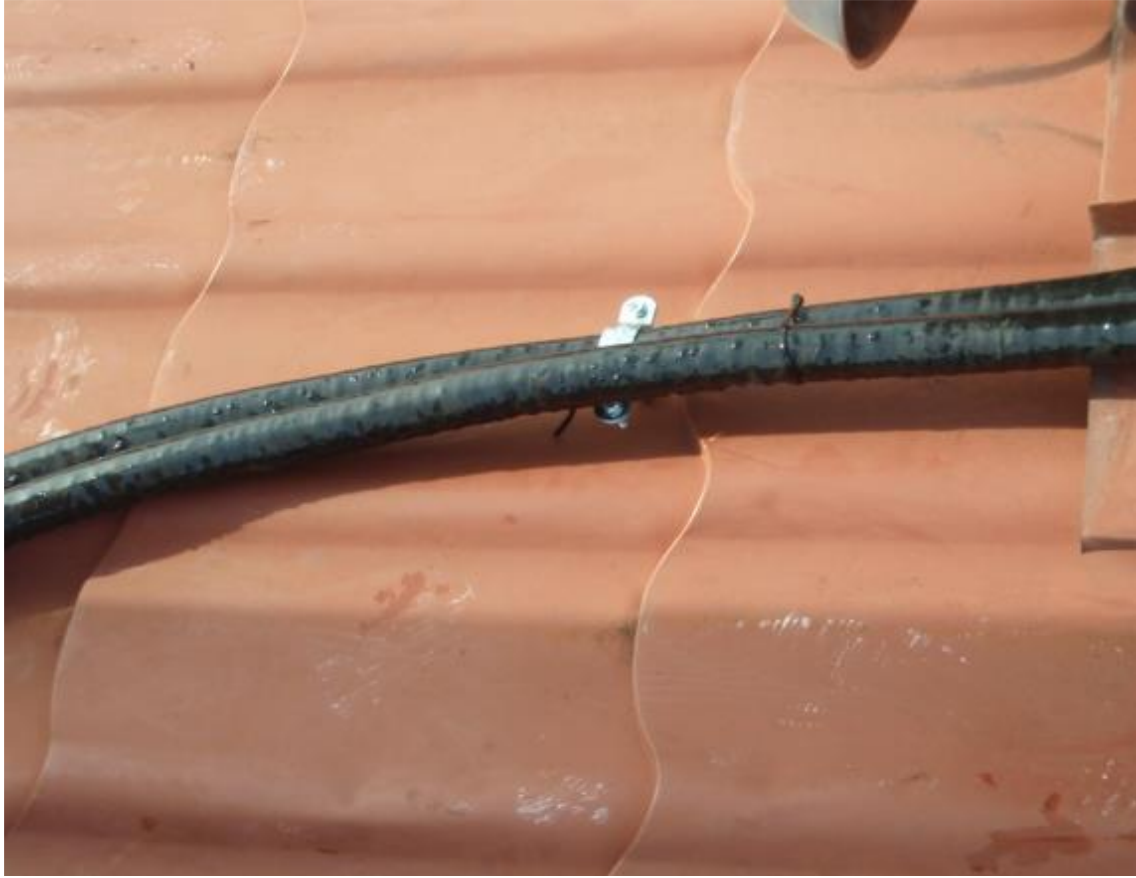
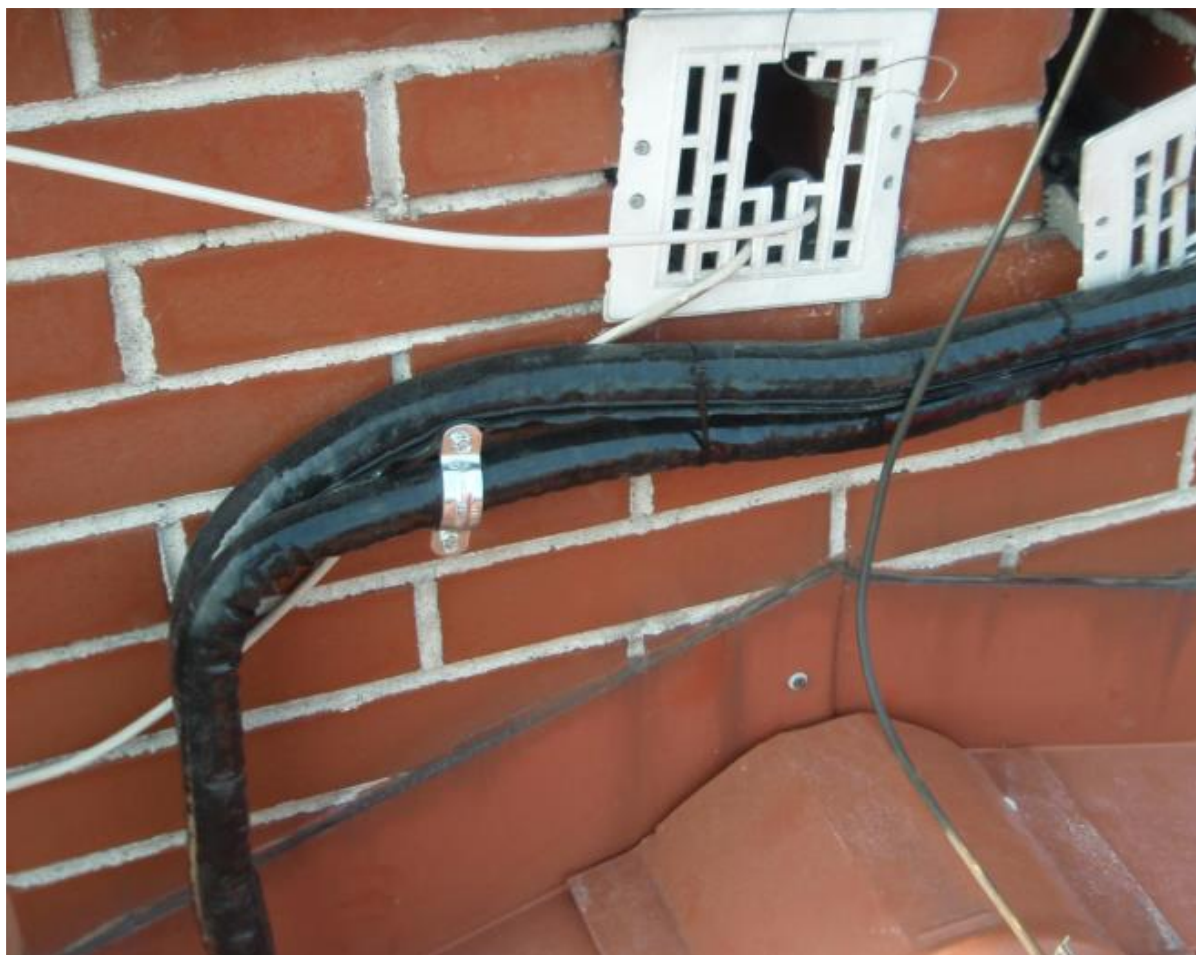
- Niepoprawne umocowanie rur instalacji na połaci dachowej jak również w całym budynku. Prawidłowy montaż winien się odbywać poprzez podwójną obejmę.,

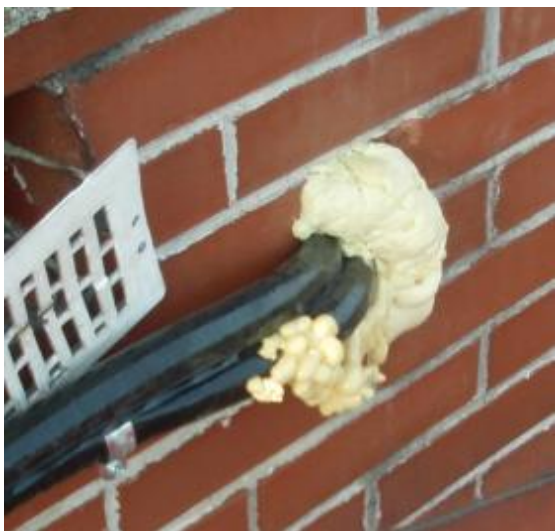
- nieestetyczne wykonie przejścia instalacji do szachtu kominowego.,

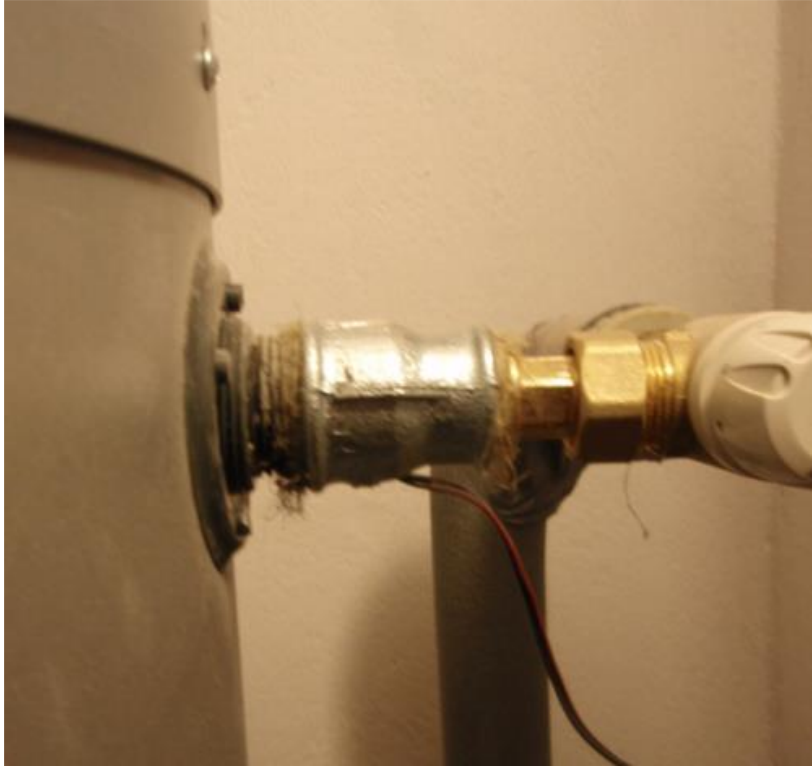
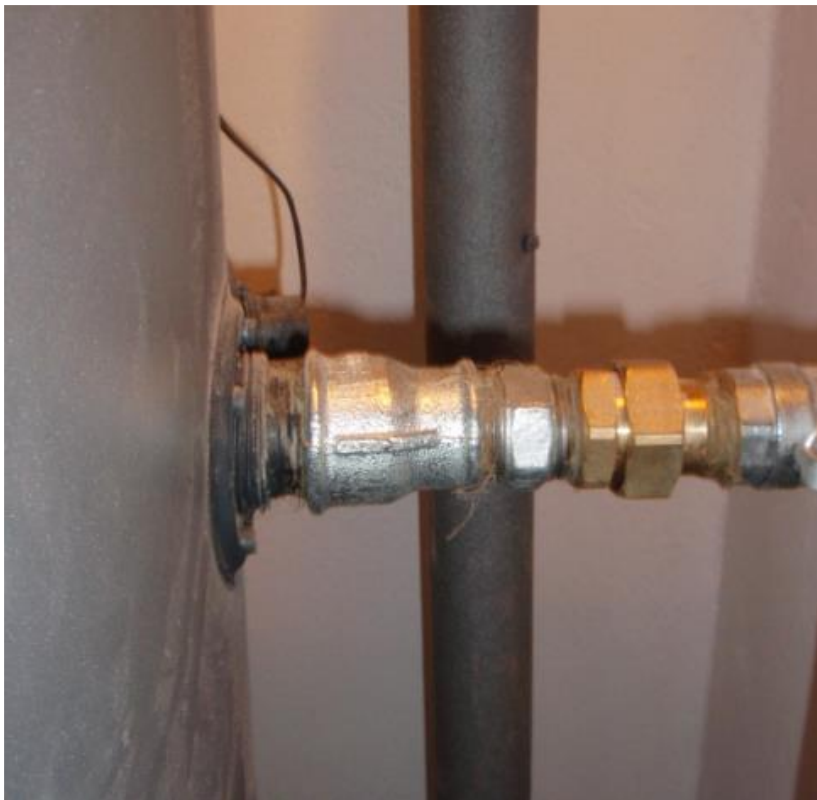
- niepoprawne wykonanie podłączenia zasobnika c.w.u. do instalacji wodnej oraz podłączenia węzownicy drugiego źródła ciepła.  
Bezpośrednie połączenia wykonane z ocynku.

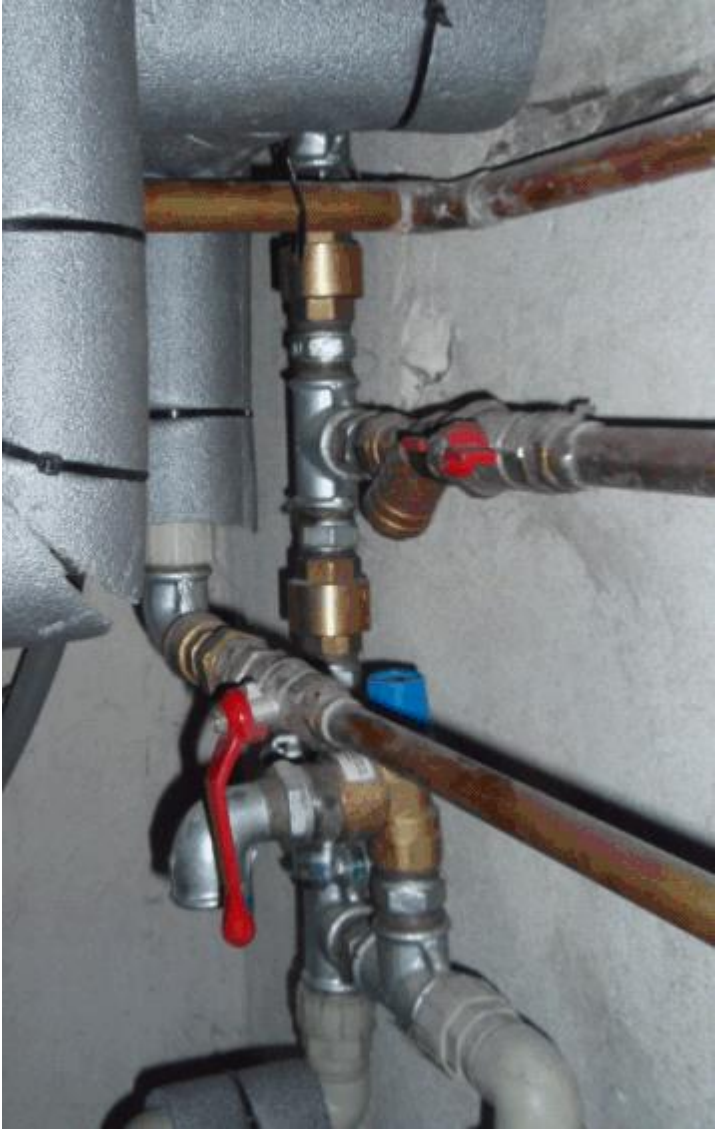
- instalacja z wszystkich dostępnych materiałów ( mosiądz, ocynk, miedź, plastik ),

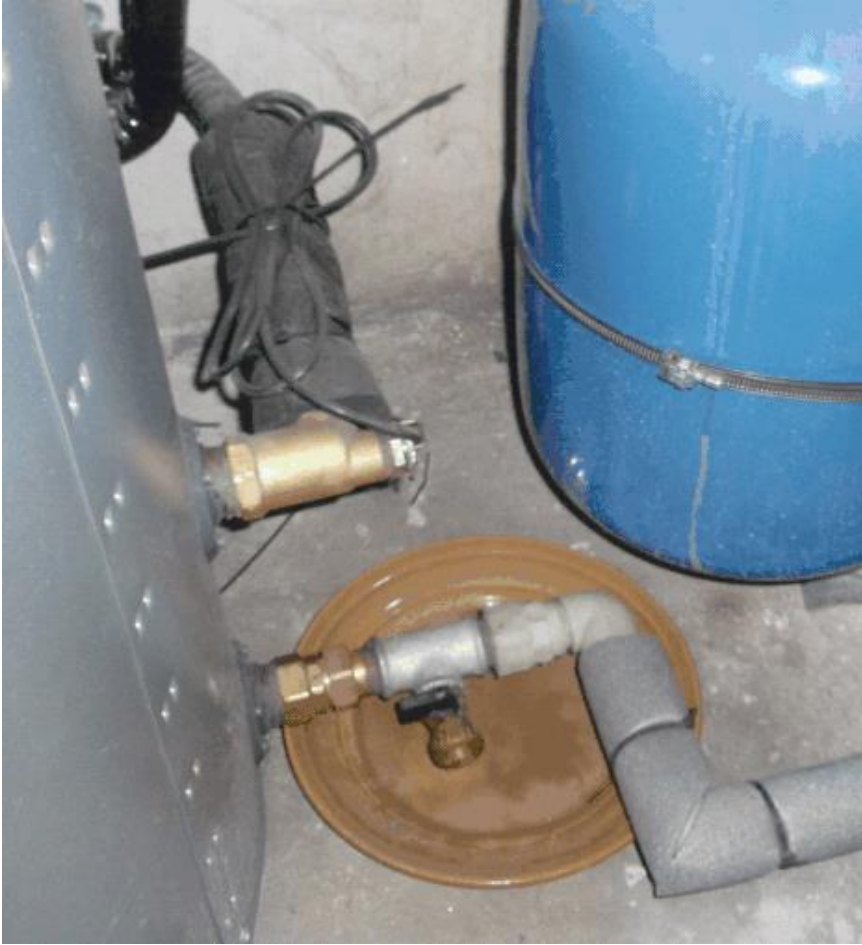
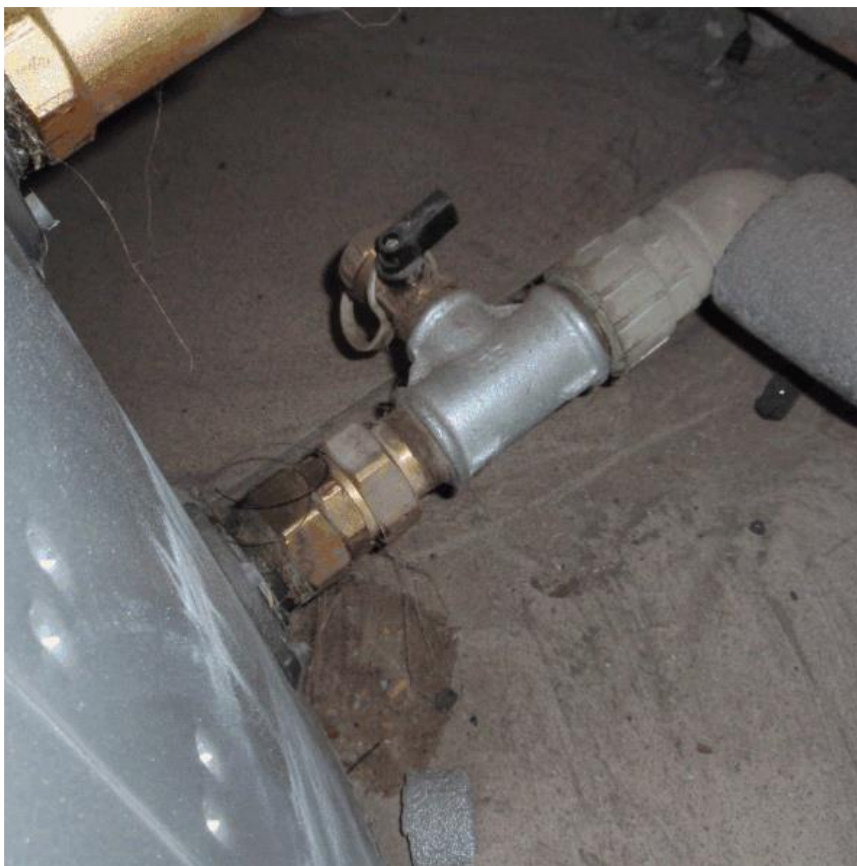
- Nieszczelności – kilka dni pracy, a już cieknie (instalacja mosiądz, ocynk, plastik),

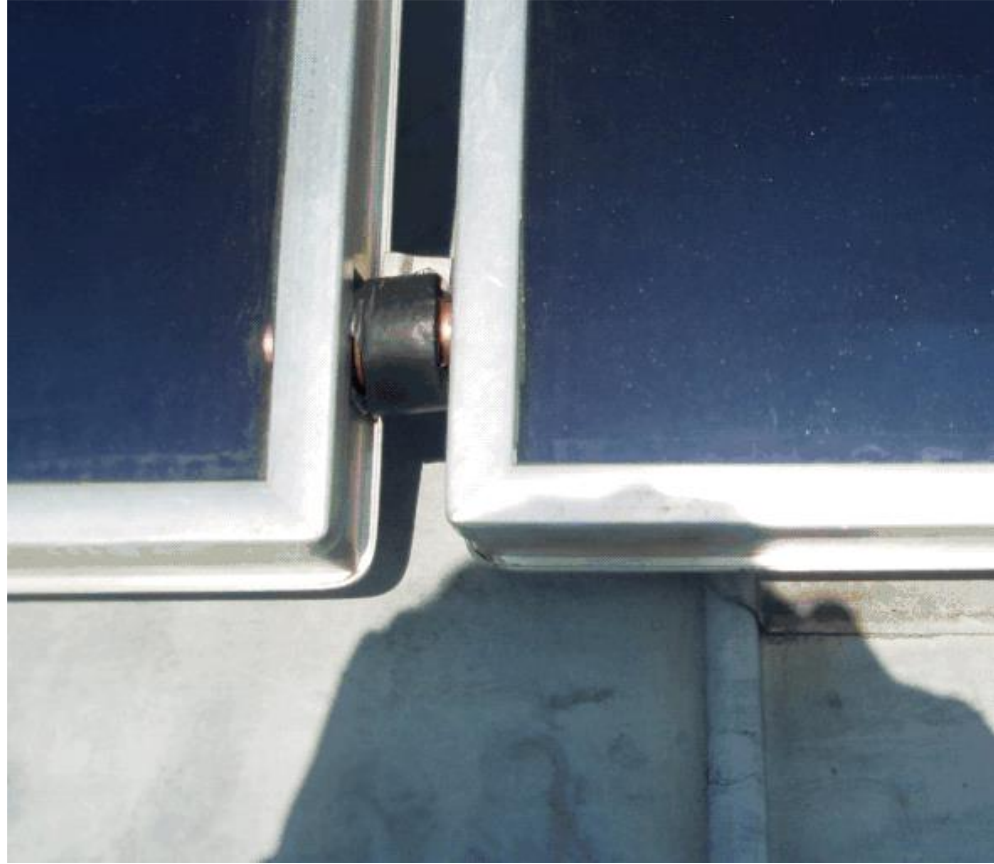
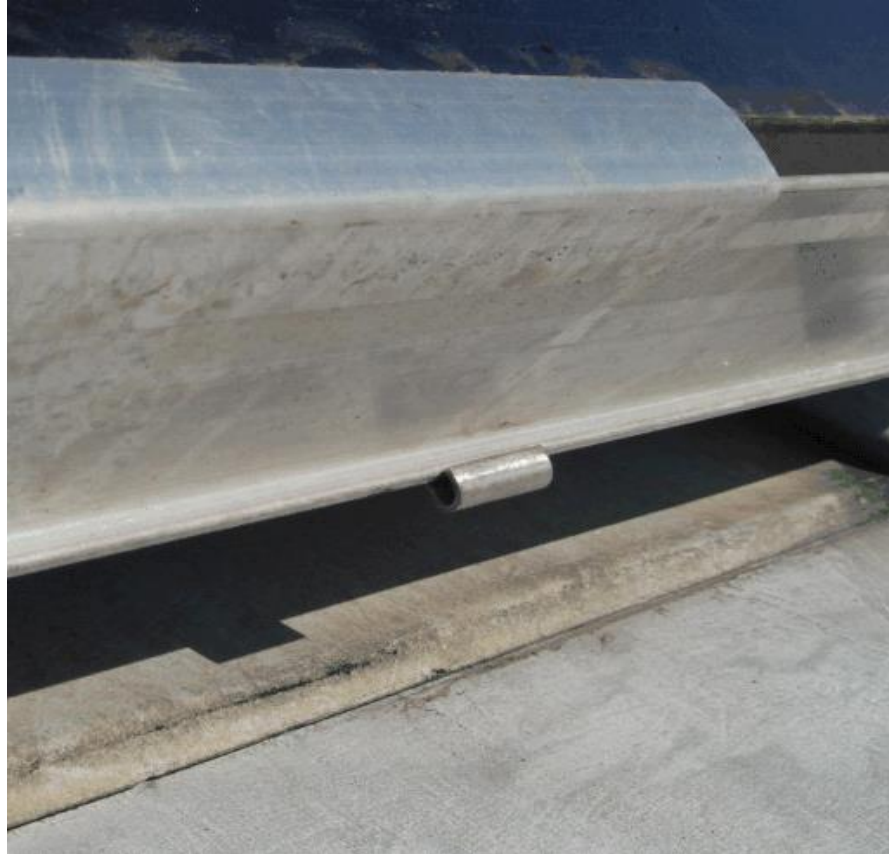
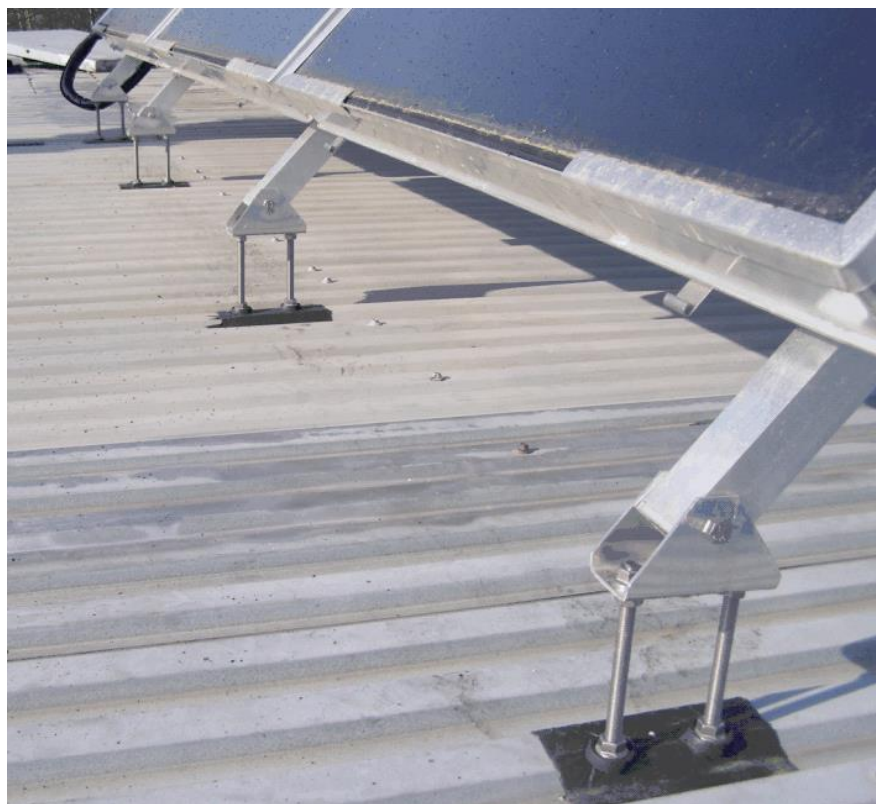
- brak osiowości połączeń spowodowane niedbałym osadzeniem płyt na szynach nośnych,

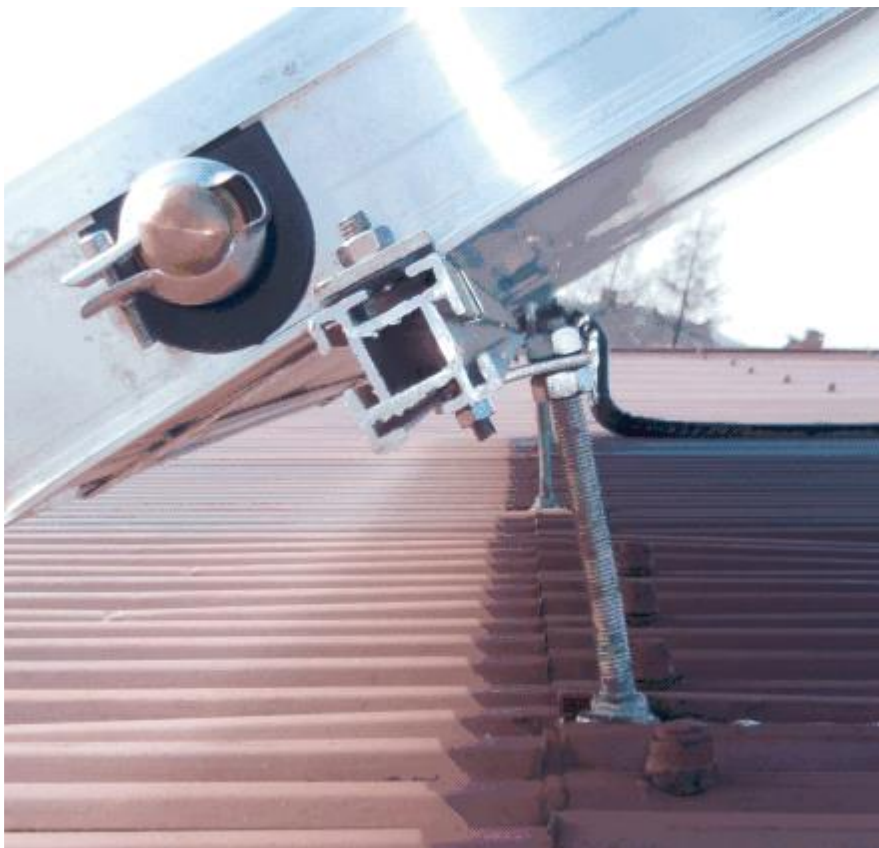
- nierówno wkręcane szpilki montażowe co w konsekwencji prowadzi do ich wykrzywiania,

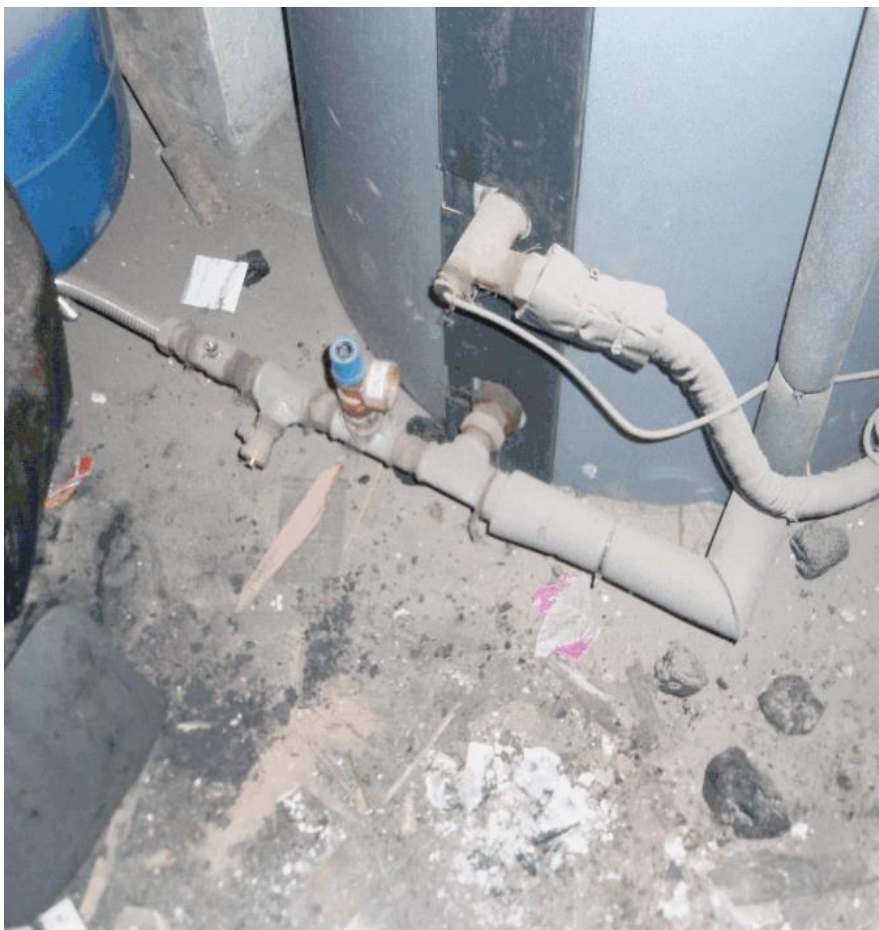
- wybór pomieszczenia niezbyt słuszny, a montaż izolacji zbiornika niezgodny z instrukcją ( ingerencja/ zniszczenie płaszcza zewnętrznego ).

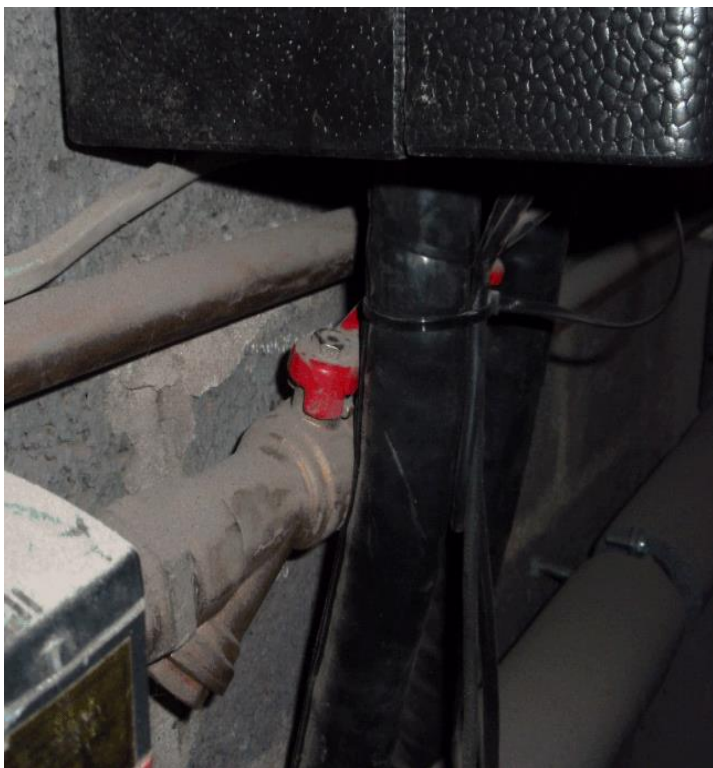
- nieprzemysłany montaż instalacji , zawór którego nie da się już zamknąć,

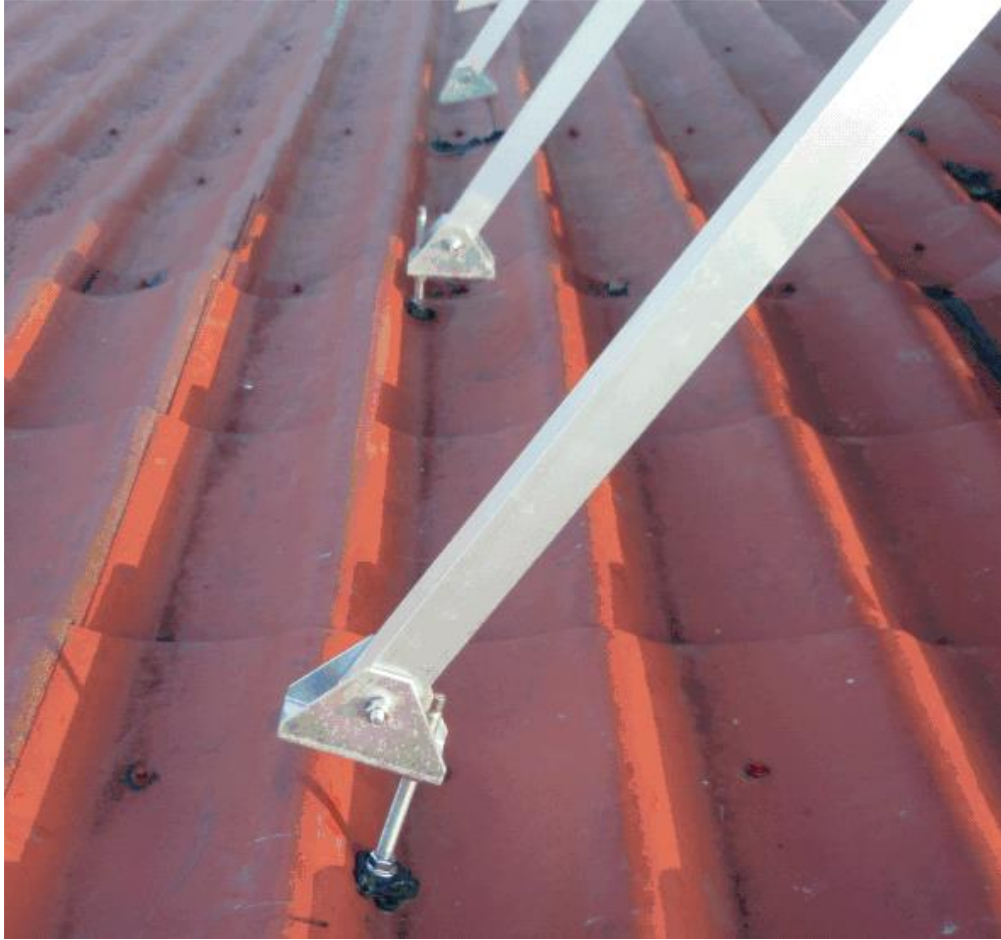
- niepoprawny montaż konstrukcji wsporczych oraz śrób montażowych, Montaż zagrażający bezpieczeństwu użytkowników oraz samemu urządzeniu.

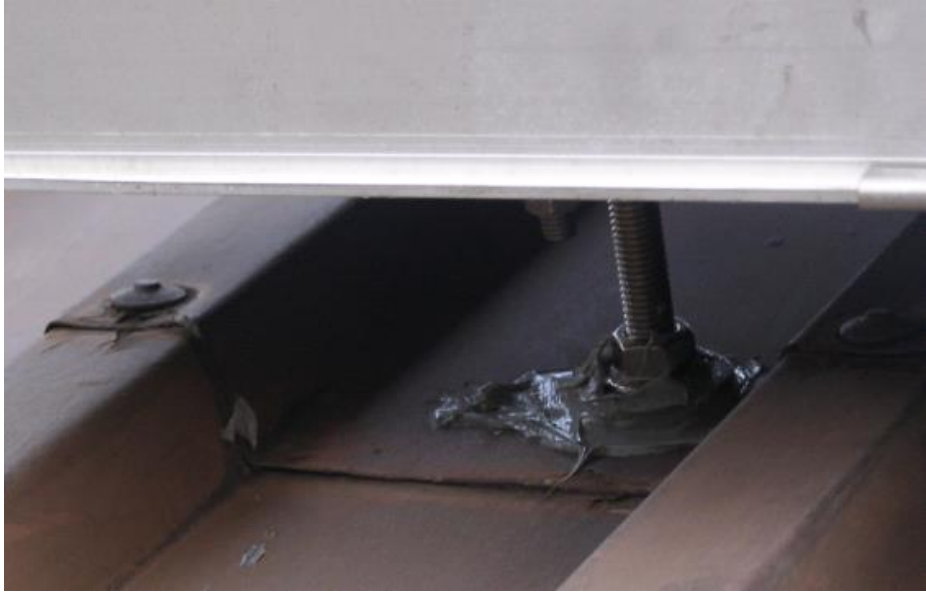
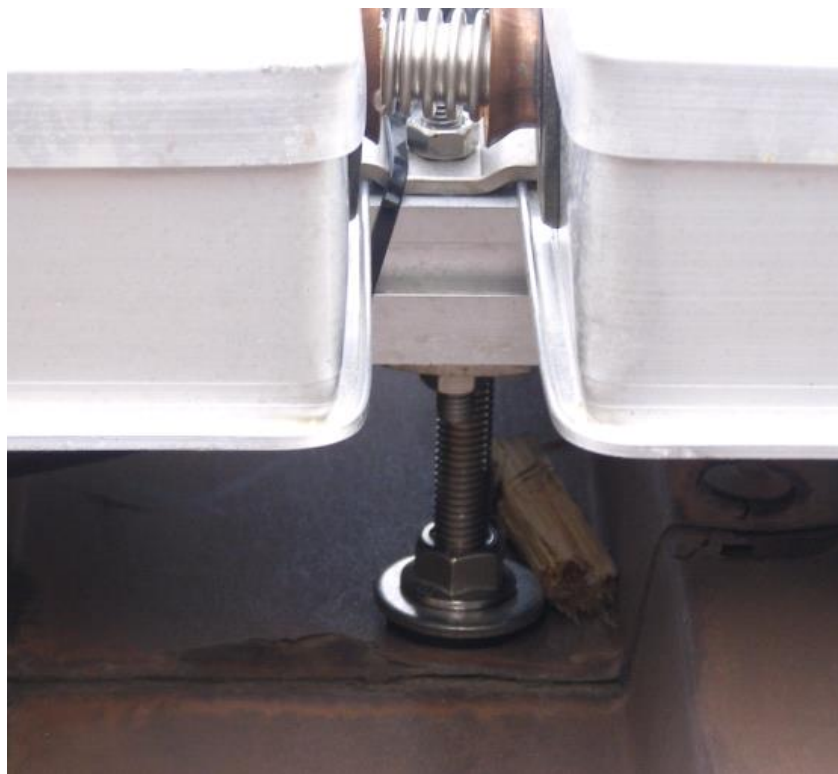
- niekonsekwentne uszczelnianie śrub montażowych do połączeń dachowej.  
Raz jest, potem nie ma.

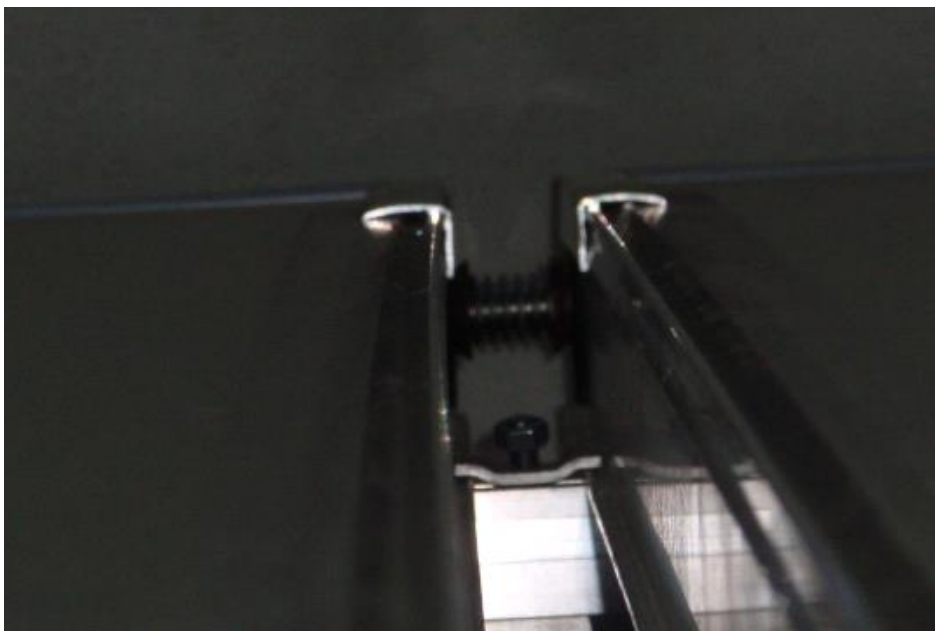
- niedokręcone śruby montażowe płyt kolektora. Zagrożenie spadku płyt.

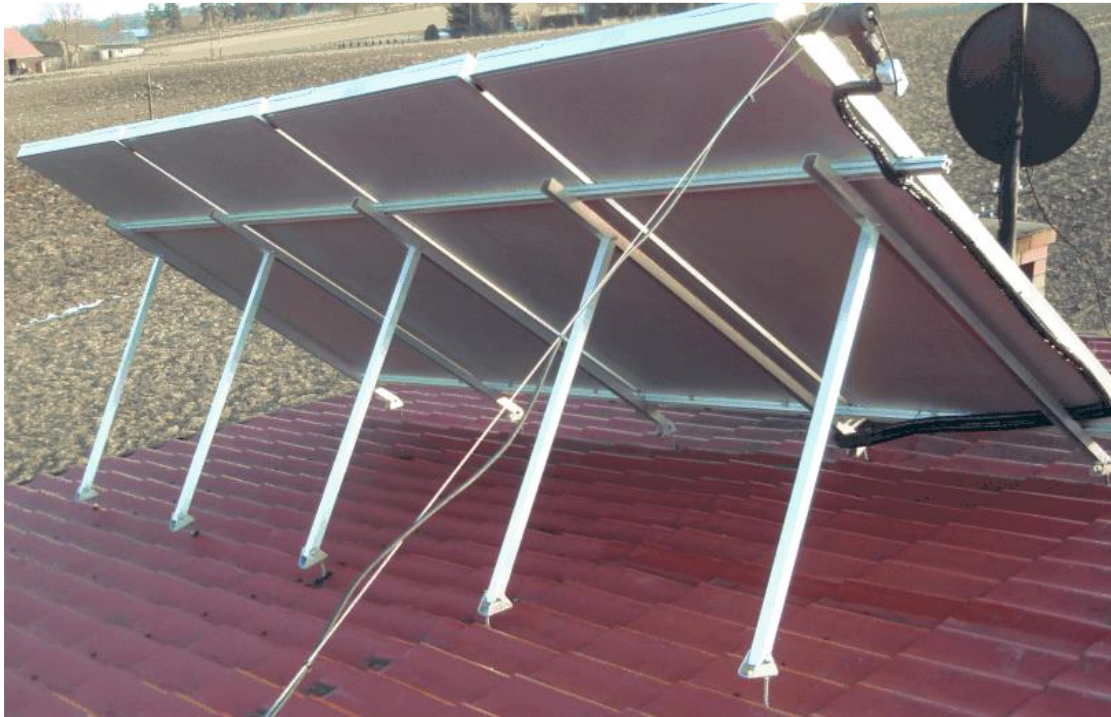
- niepoprawny montaż – niekompletna konstrukcja, brak wsporników/zastrzałów konstrukcji. Niedozwolona zabudowa na dachu pochyłym. Źle wykonane połączenie hydrauliczne ( powinno być krzyżowo ).

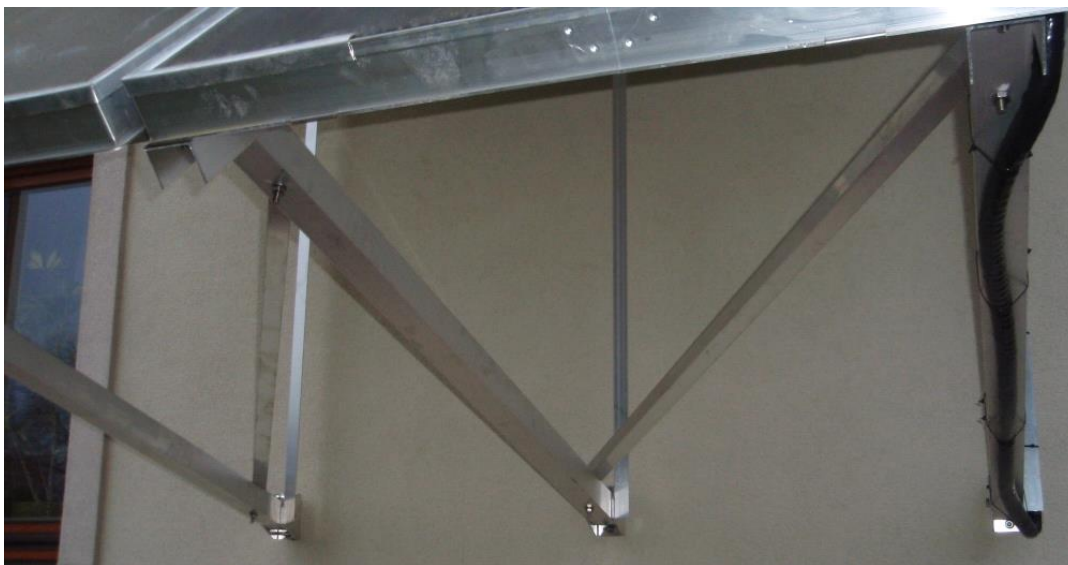
- jak zastrzały już są to błędnie montowane ( powinny być kierunkowo naprzemiennie ).

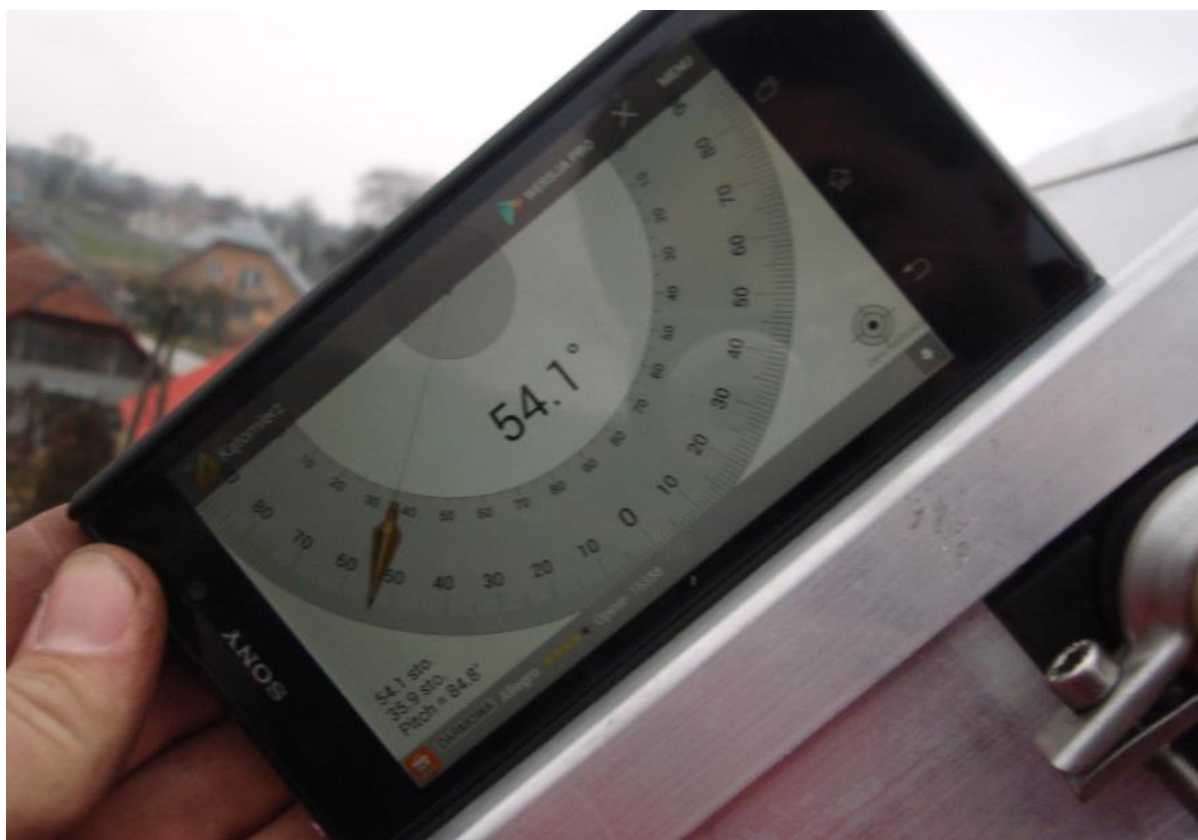
- nie trzymanie kąta pochylenia płyt kolektora, jest często przez instalatorów pomijane. Duży błąd. Łatwy do sprawdzenia przez inspektorów z gminy.

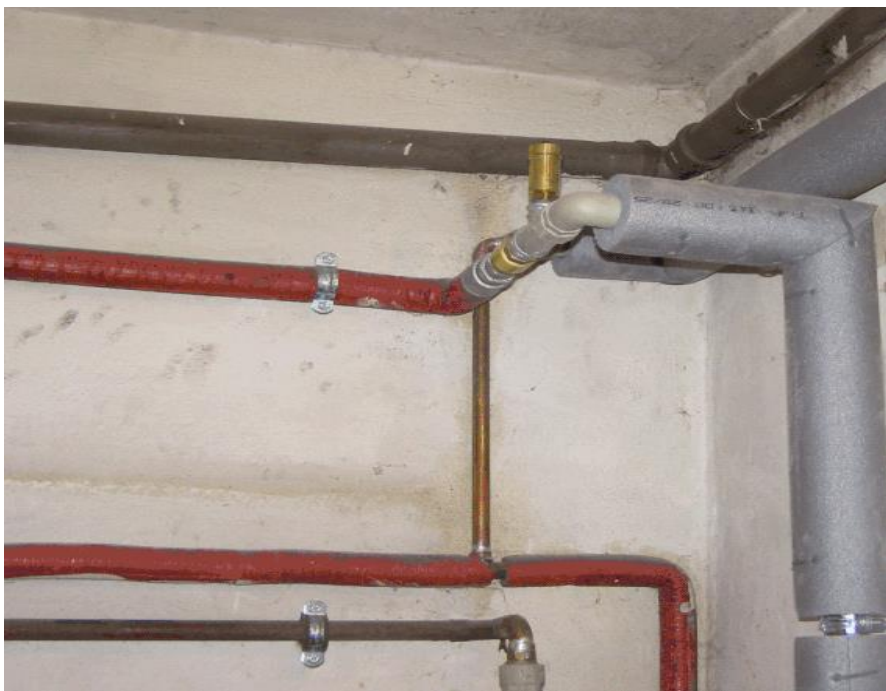
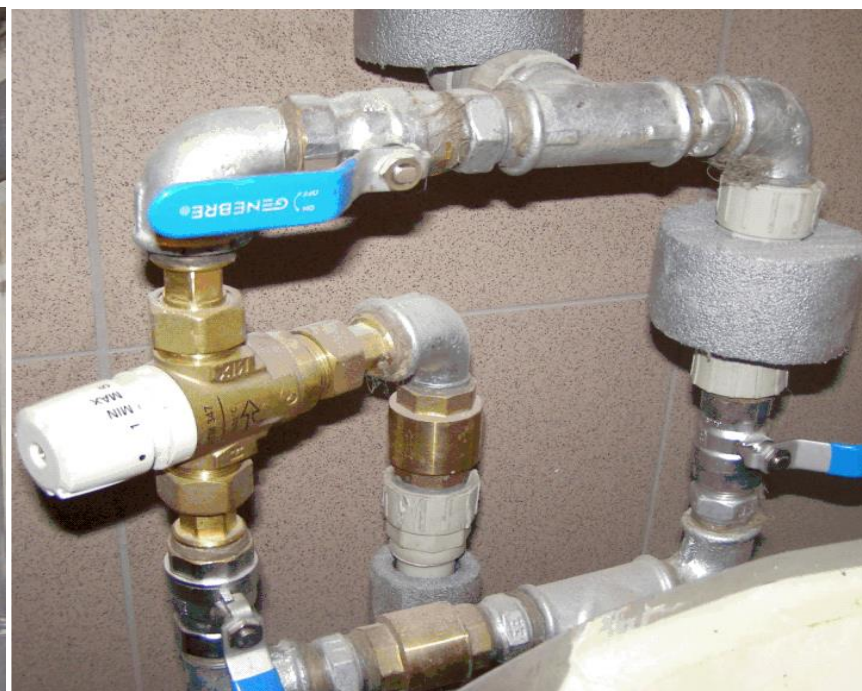
- Instalacja c.w.u. wykonana z elementami z "ocynku" pomimo instalacji wodnej właściciela w miedzi. W protokole uzgodnień również zapisano wiadomość, że instalacja jest z miedzi. Często pomijane przez kierowników budowy.
