## Najczęściej spotykane błędy montażowe występujące w projekcie

„ Niepołomice “.

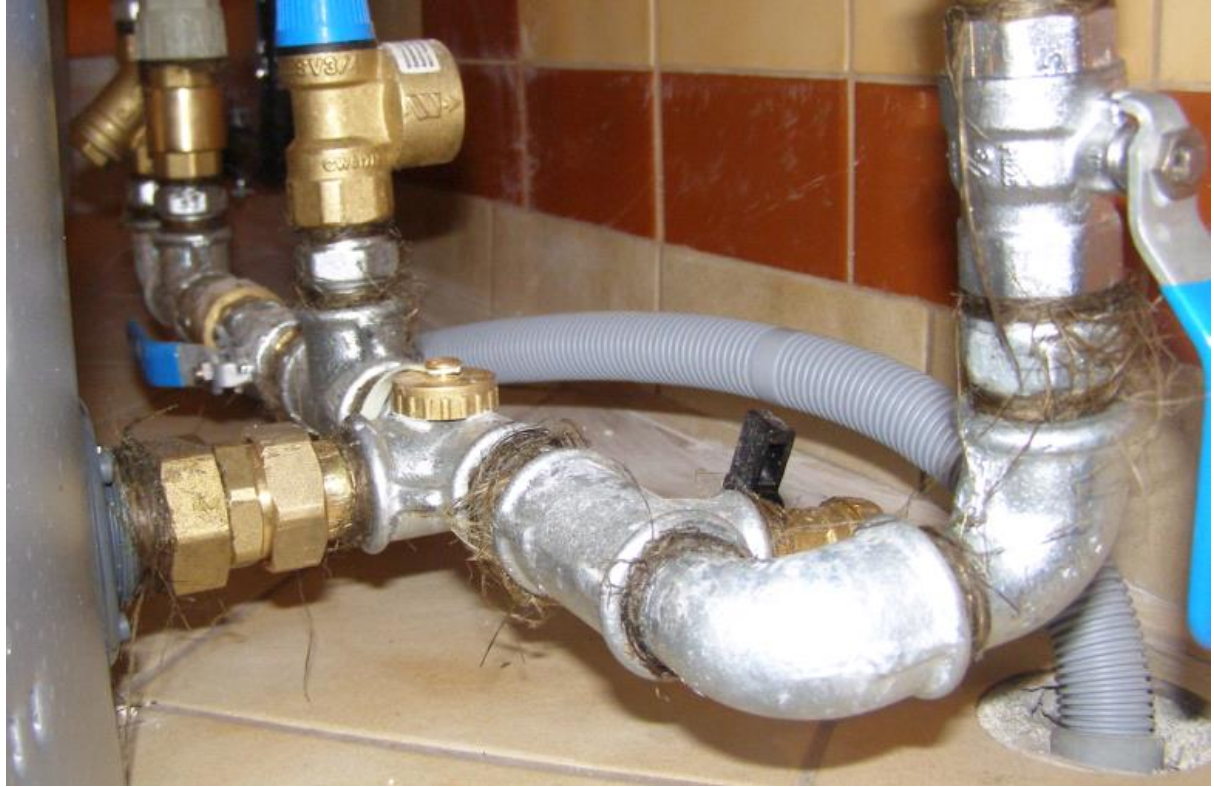
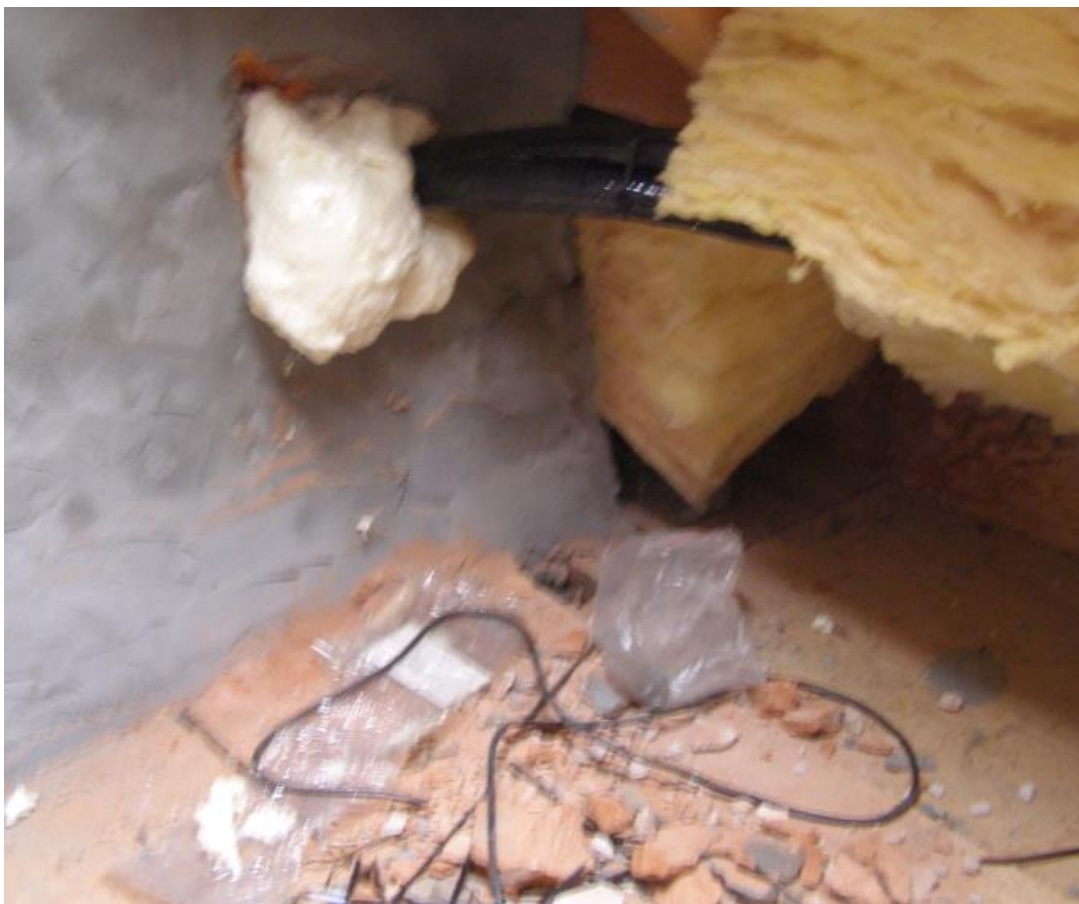
- dbałość wykonania w wielu instalacjach jest krytyczna.

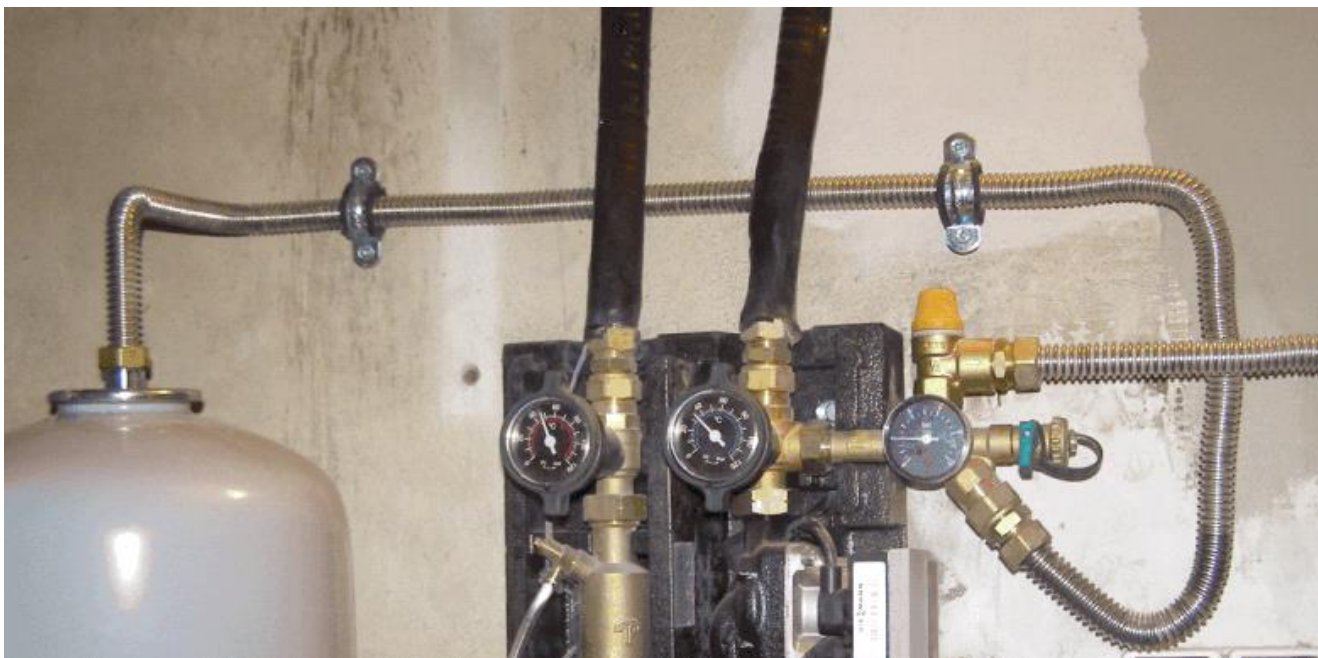
- brak zaworu stopowego odcinającego naczynie przeponowe solarne od instalacji w trakcie wymiany lub próby szczelności. Zastanawia mnie jak wykonywana jest próba ciśnieniowa.

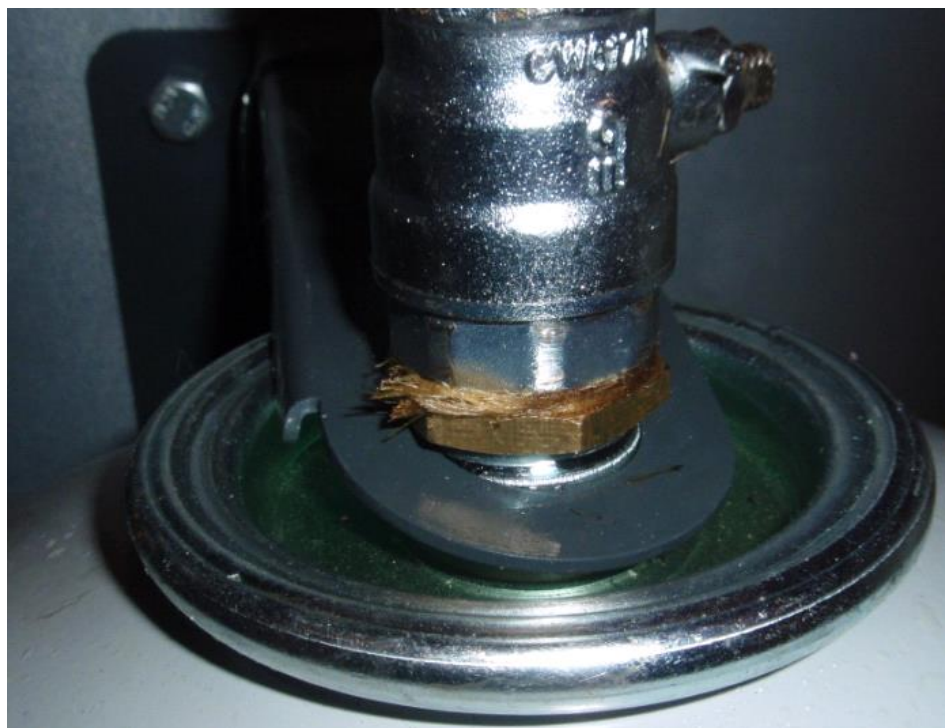
- niepoprawnie wykonywane próby skutkują nieszczelnościami wykrytymi w trakcie inspekcji (zielonna ciecz to wyciekający płyn solarny)

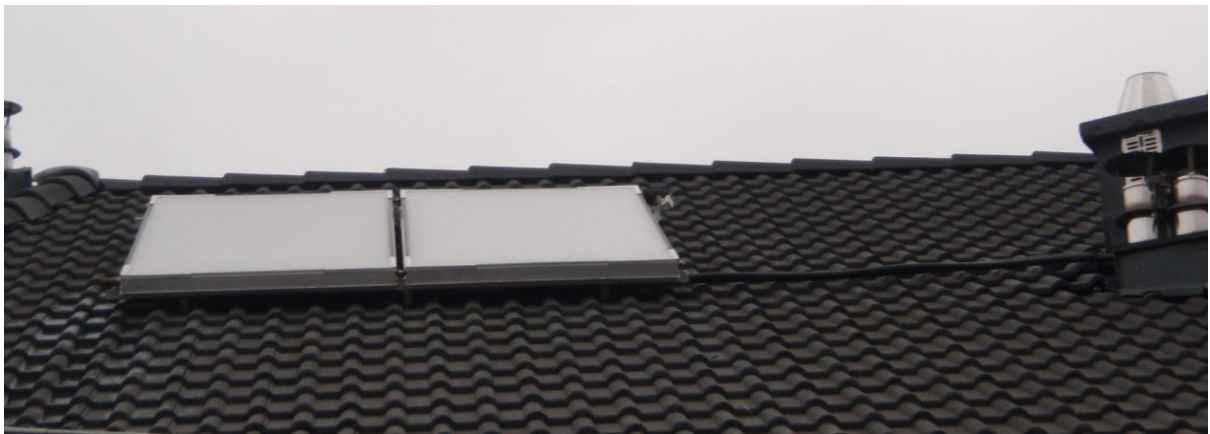
- oprócz nieszczelności w tym przypadku widzimy jeszcze komentowaną przez nas wielokrotnie niechcianą funkcję rurociągu ( śniegołap ).

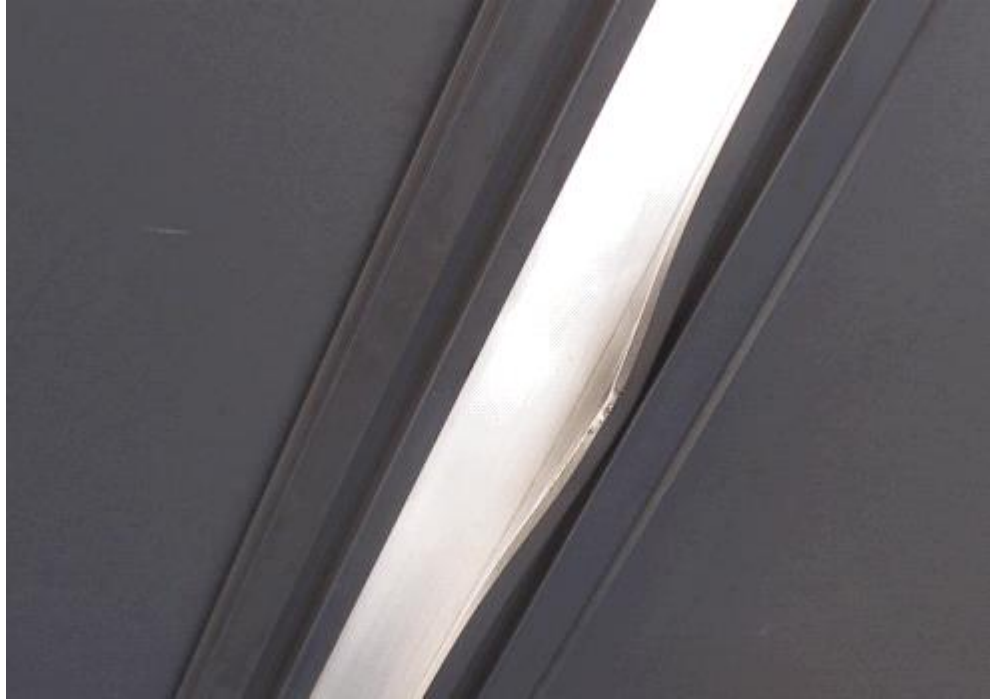
- uszkodzenia mechaniczne w trakcie montażu.

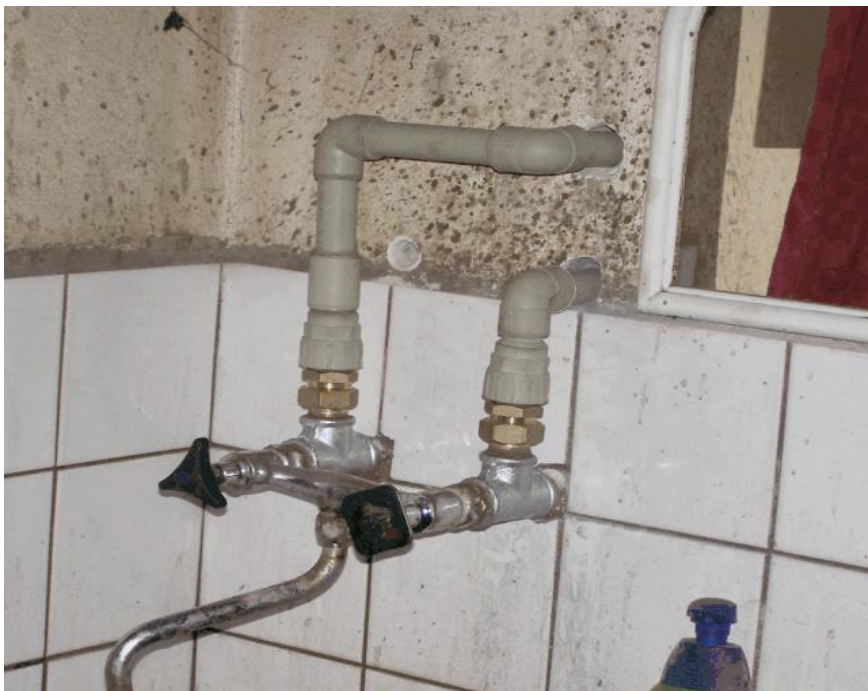
- nie firmowane przez serwis miejsce wpięcia instalacji c.w.u. do istniejącej sieci w budynku.

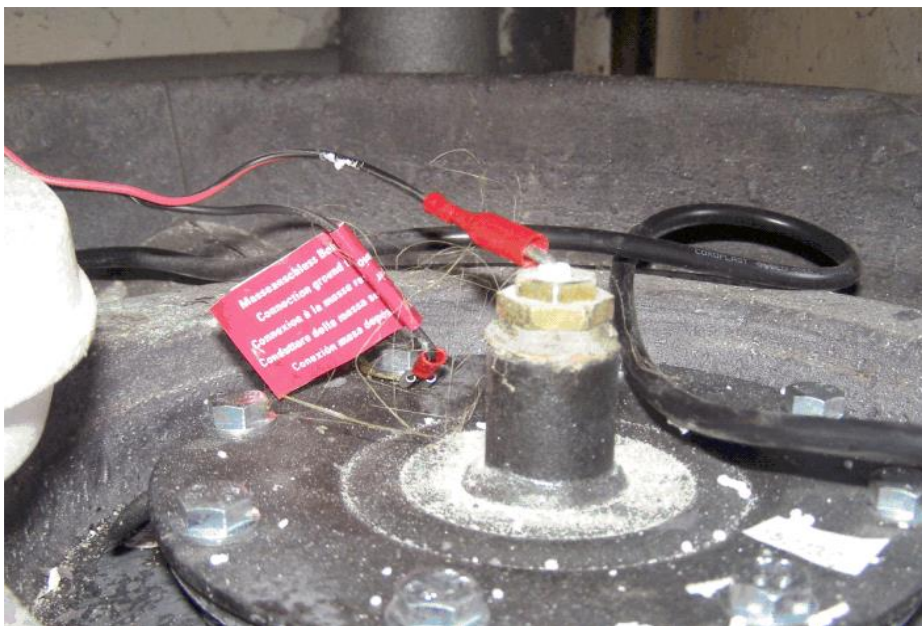
- uszkodzenie mechaniczne anody tytanowej ( notorycznie skrzywiana niezależnie od wielkości zbiornika ). Uszkodzenie mechaniczne mogące w przyszłości spowodować nieprawidłową pracę.

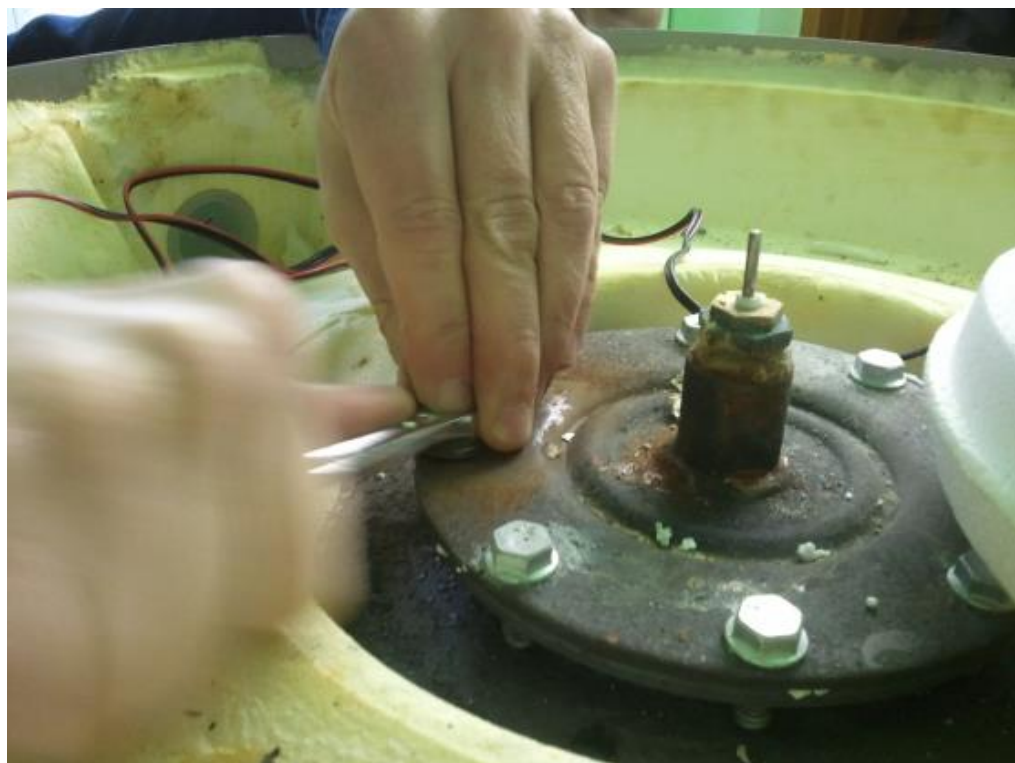
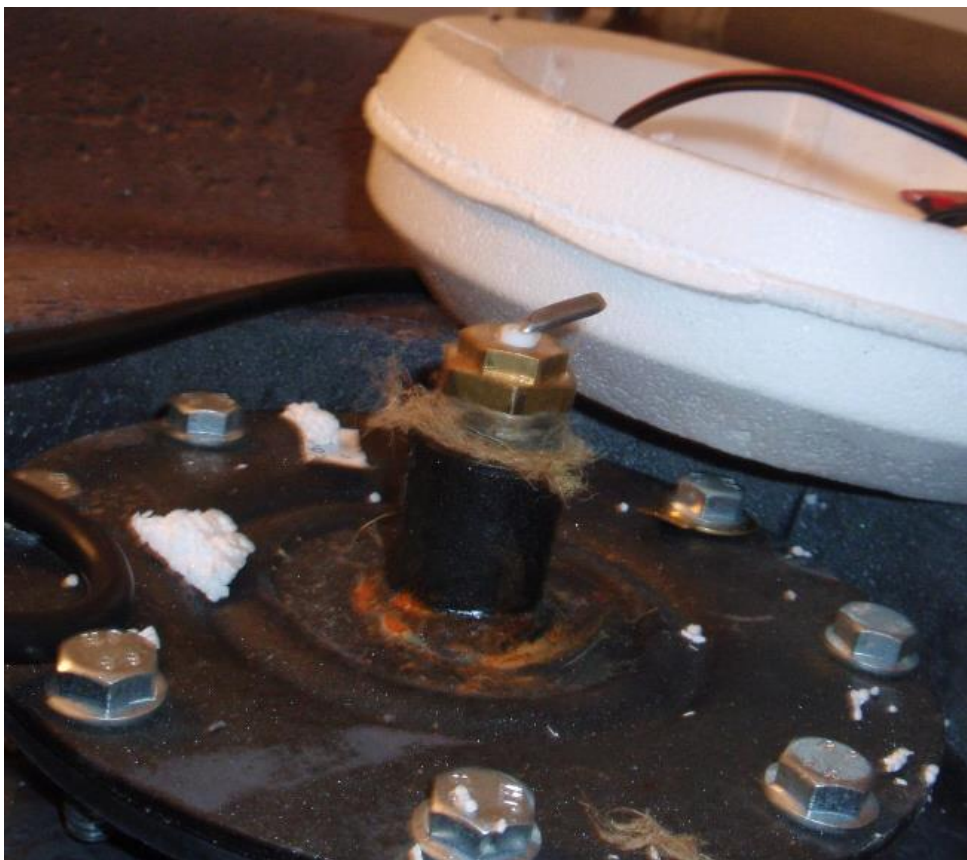
- niepoprawny montaż anody powoduje również nieszczelność i liczną korozję kołnierza otworu i pokrywy.

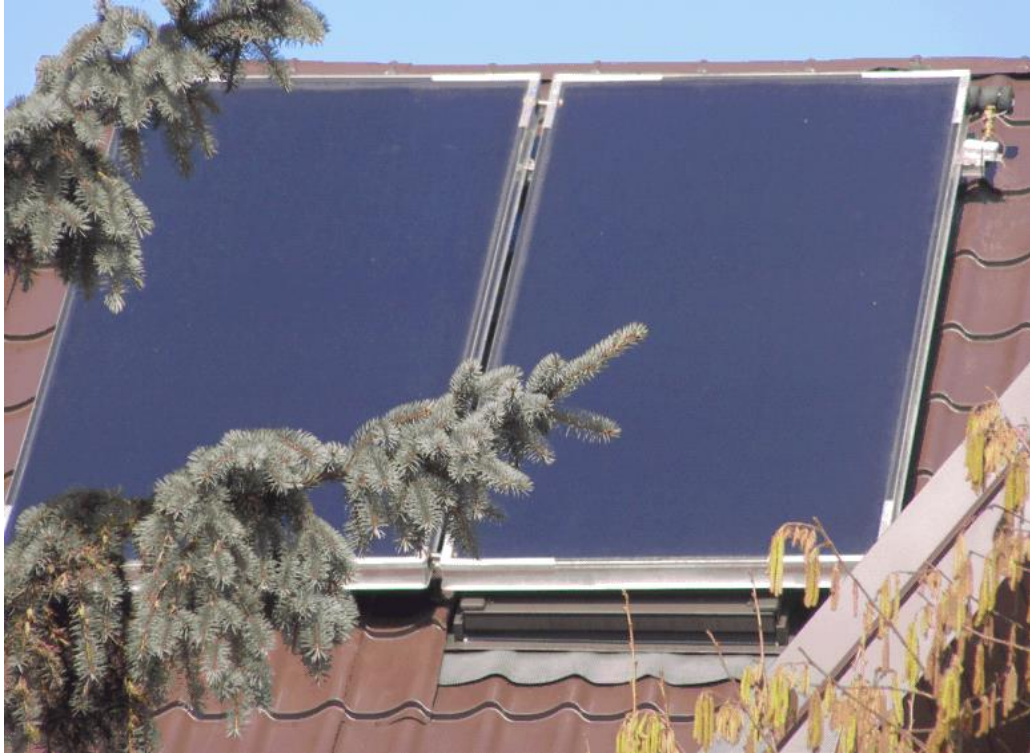
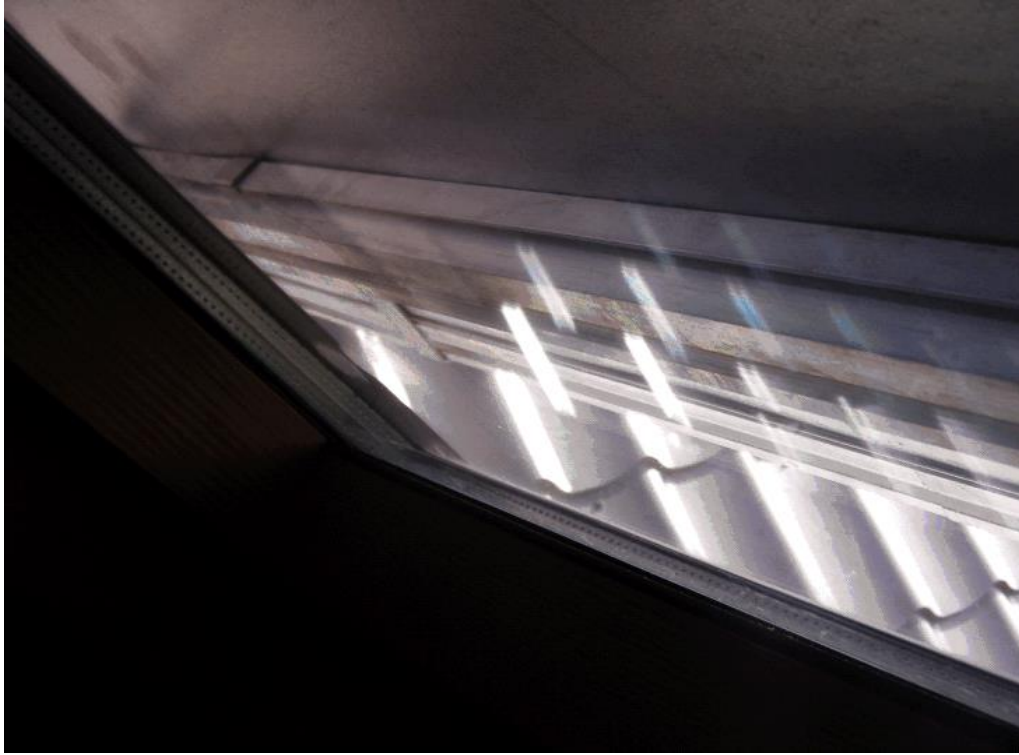
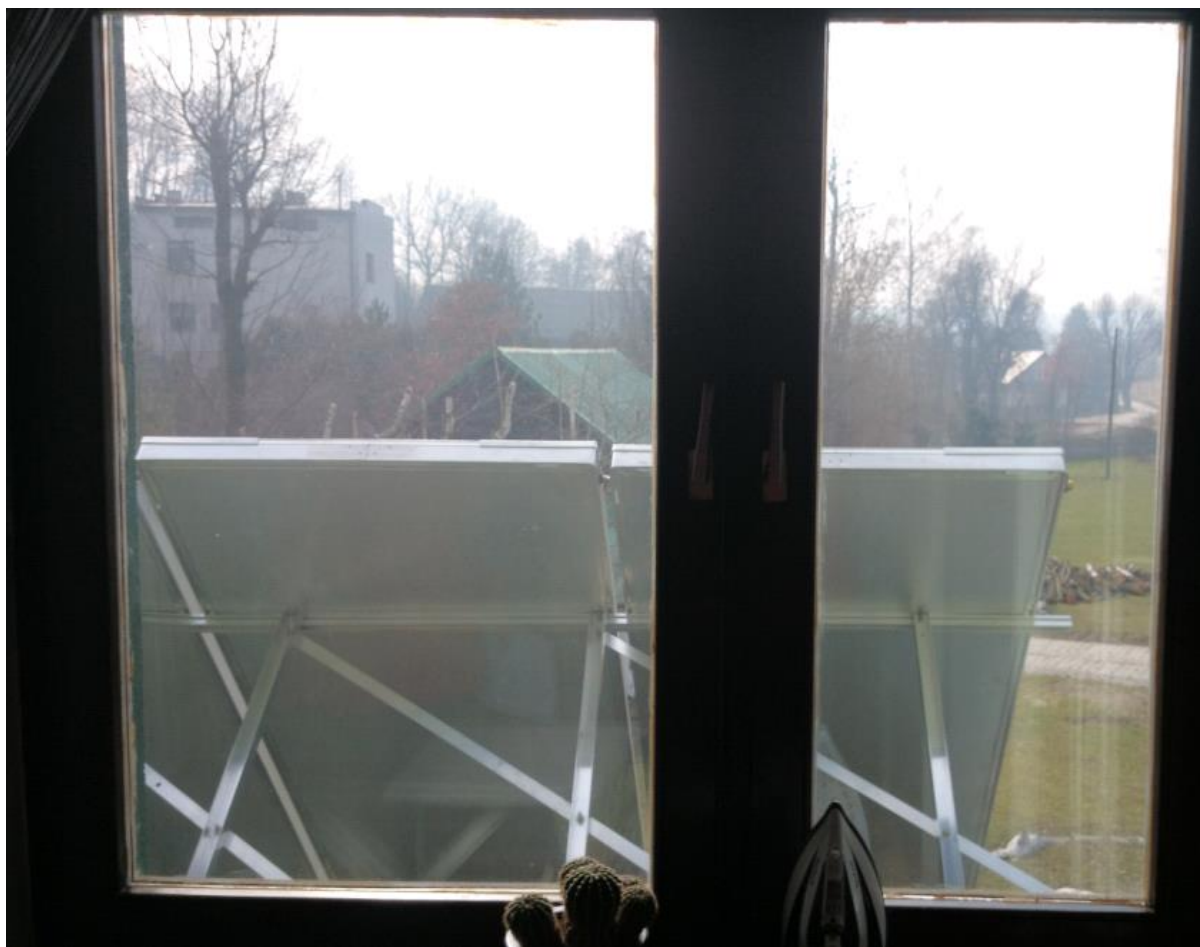
- montaż kolektorów w miejscach niedozwolonych ( ograniczający funkcjonalność budynku ).

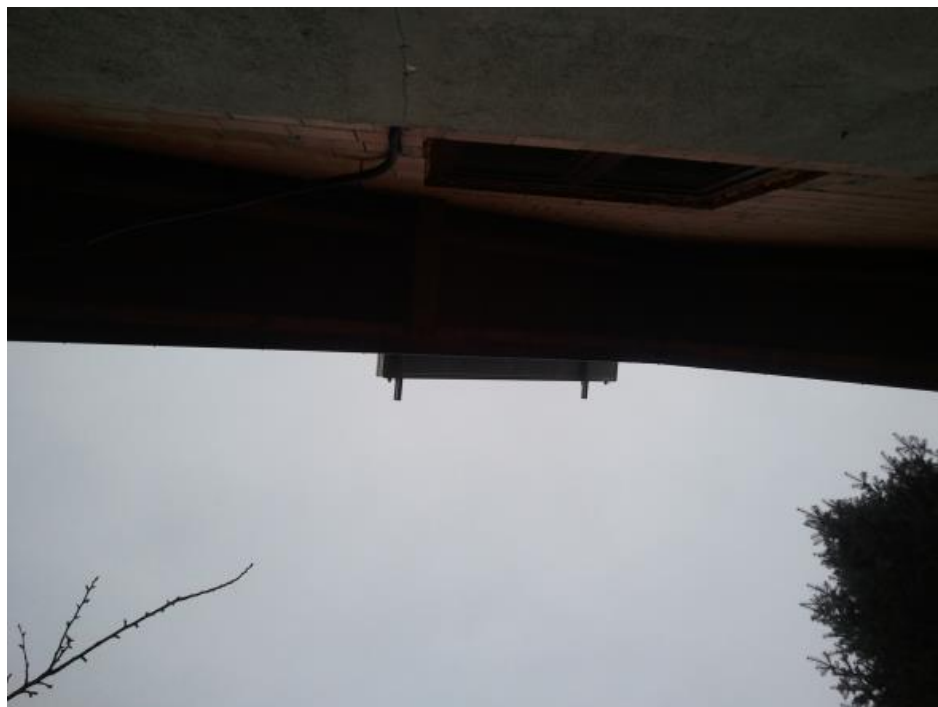
- montaż niezgodny z instrukcjami montażu (płyty wystające poza obrys dachu)

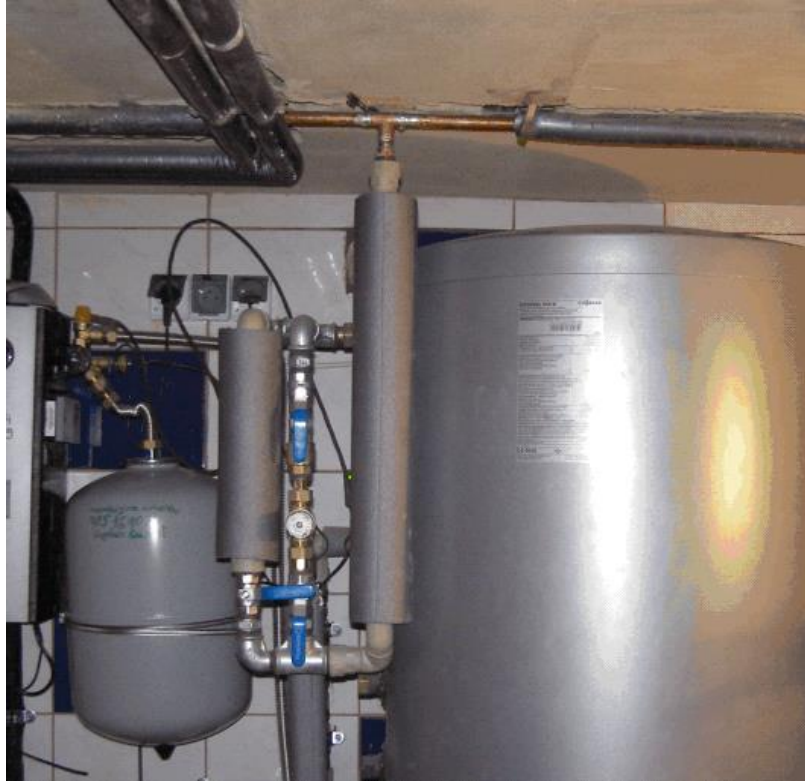
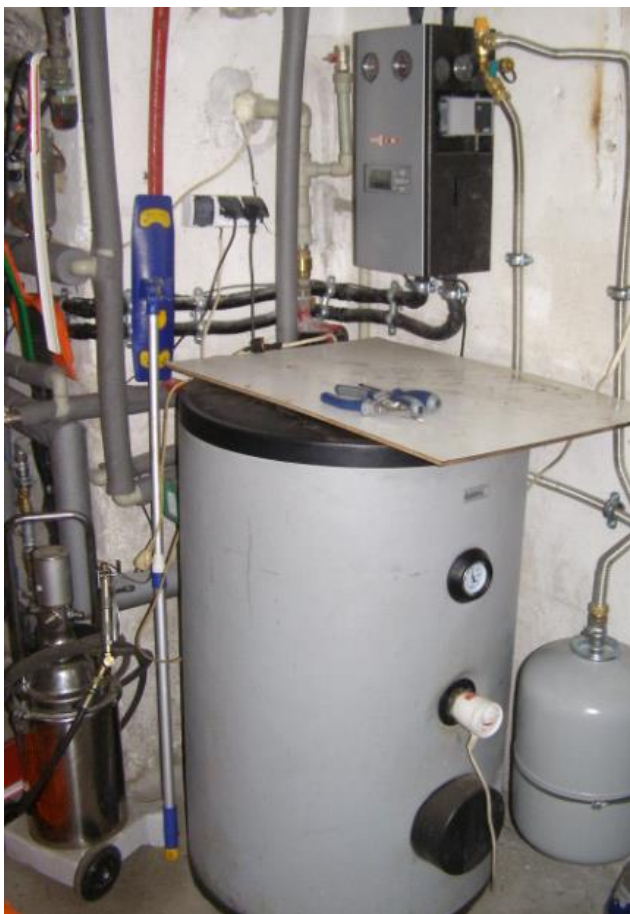
- brak separowania istniejących zbiorników i podpinanie w formie szeregowej lub równoległej niezgodnie z wymogami przetargu.
-

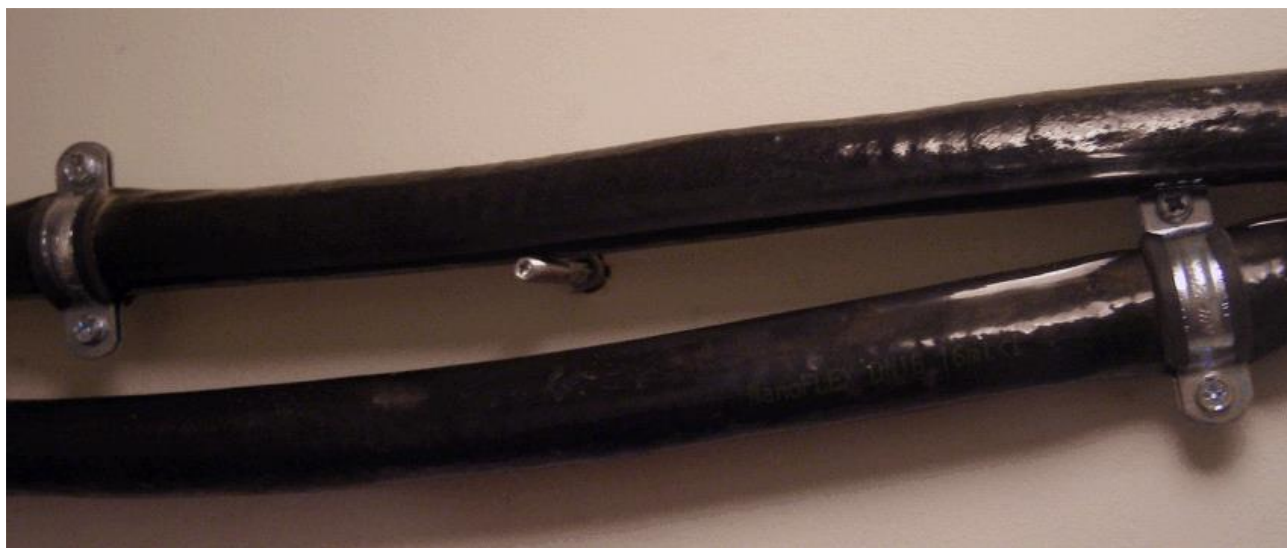
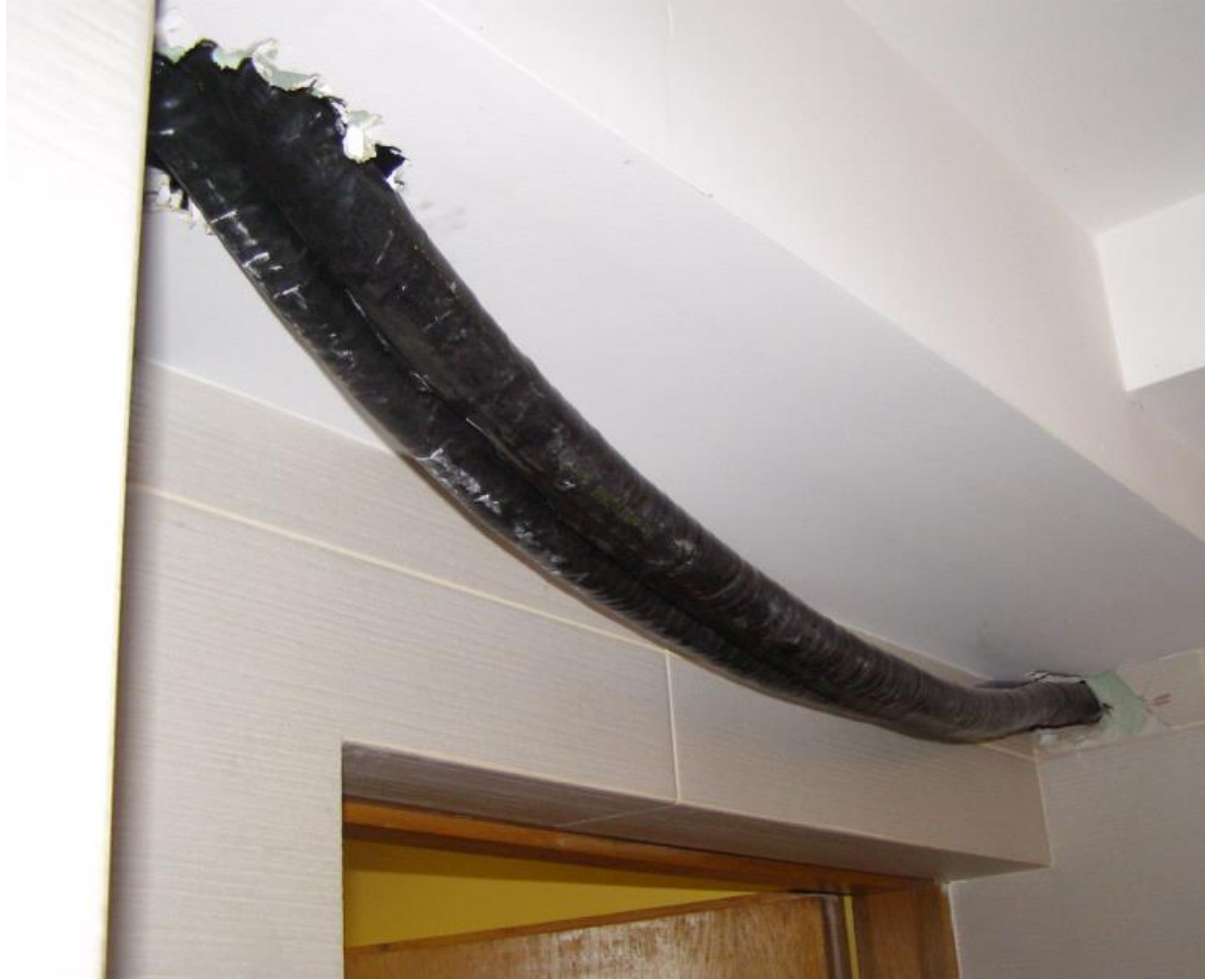
- brak konsekwencji montażu konkretnego uchwyty rur solarnych.

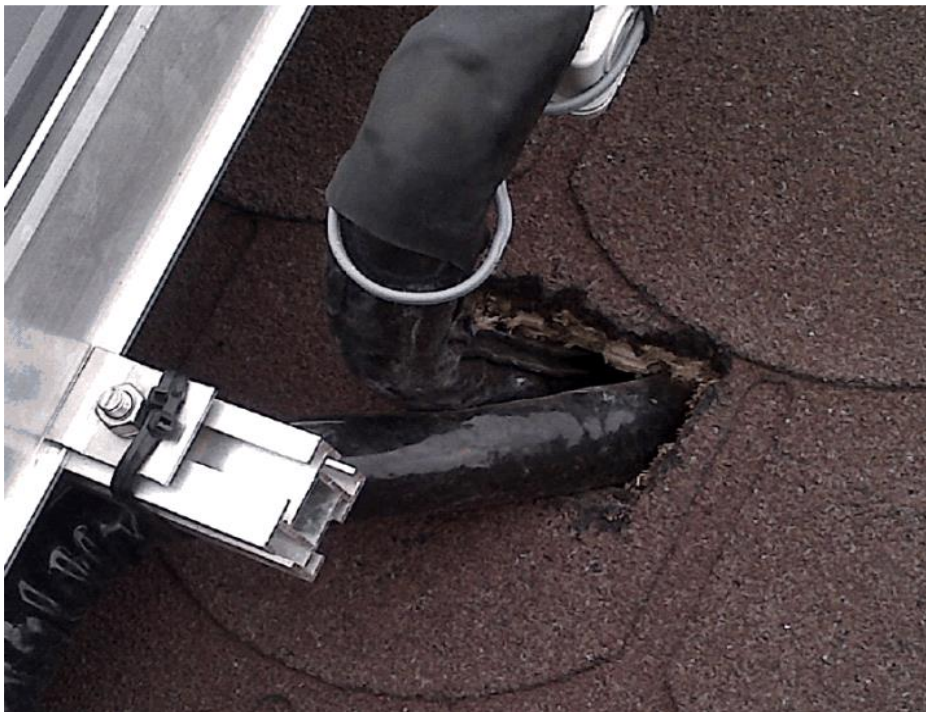
- wykonane nieprawidłowo przepusty przez dach instalacji solarnej,

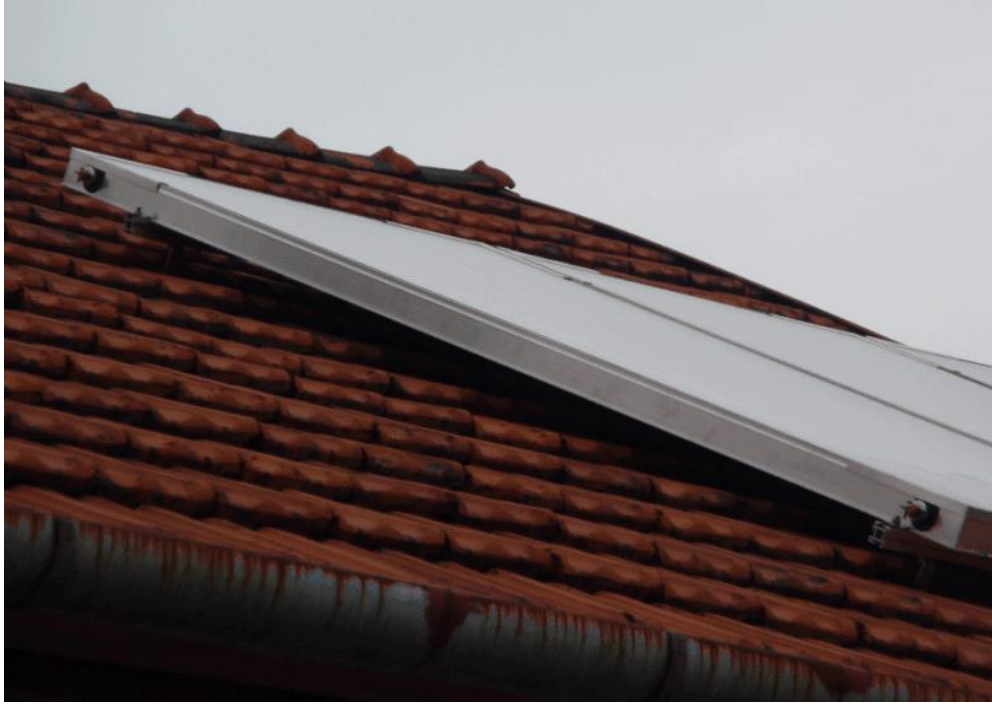
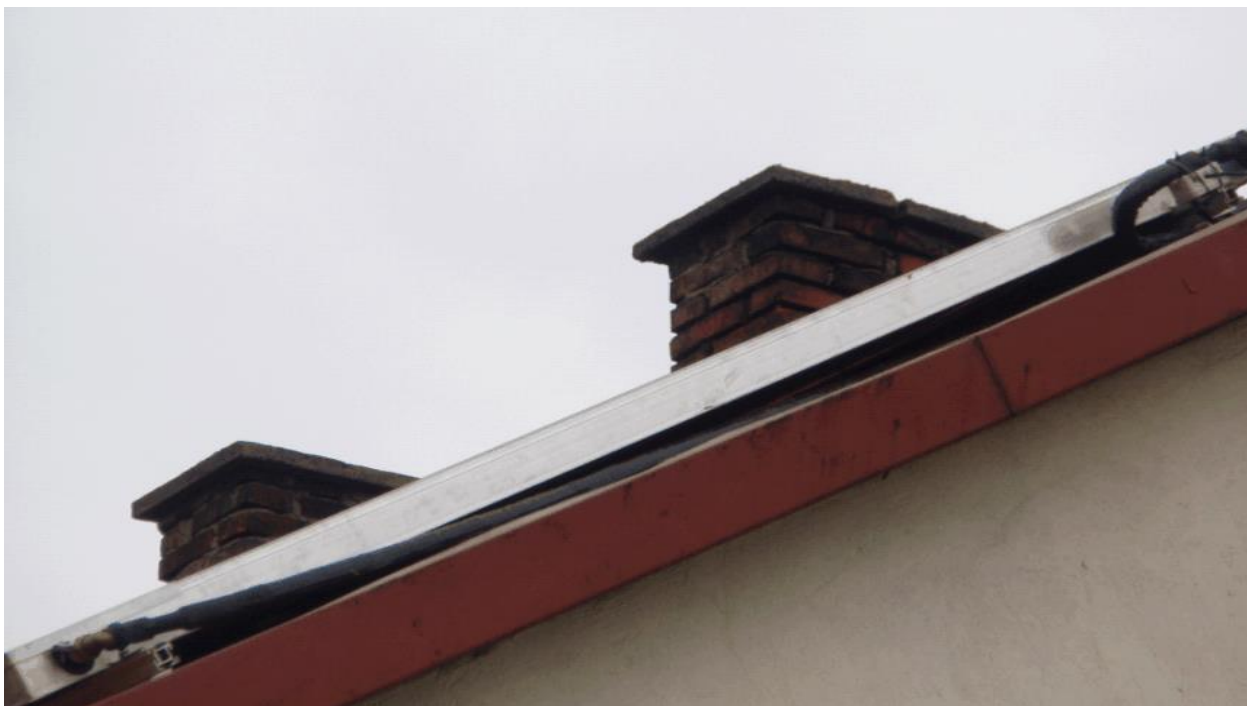
- niepoprawny montaż kolektorów ( tabliczki znamionowe do środka ),

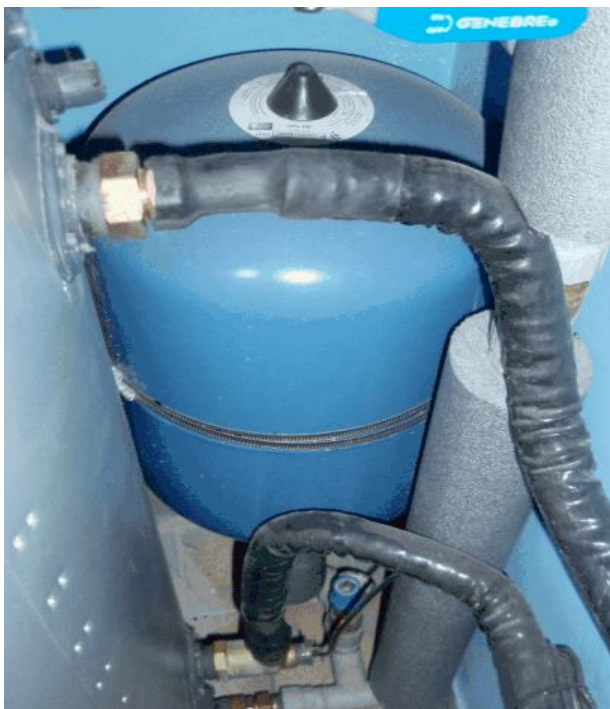
- brak dostępu serwisowego do naczynia c.w.u ( brak możliwości wymiany ).

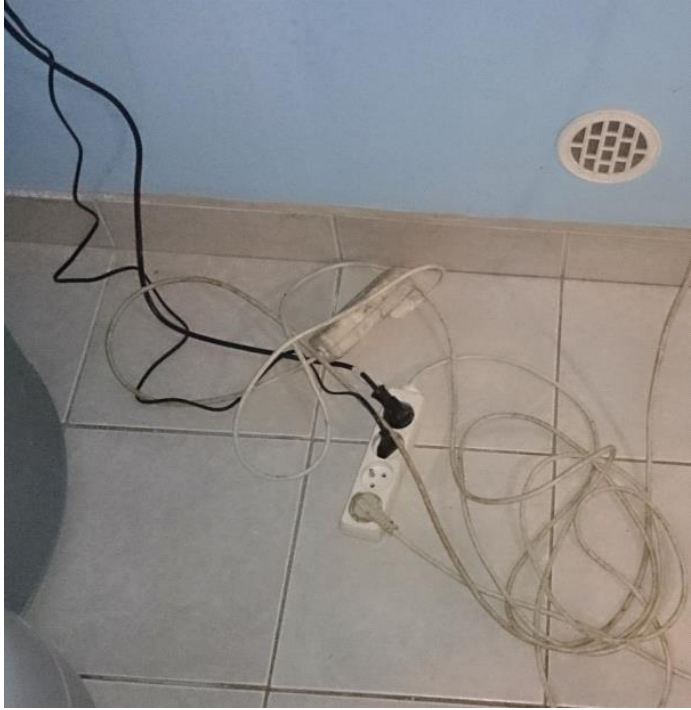
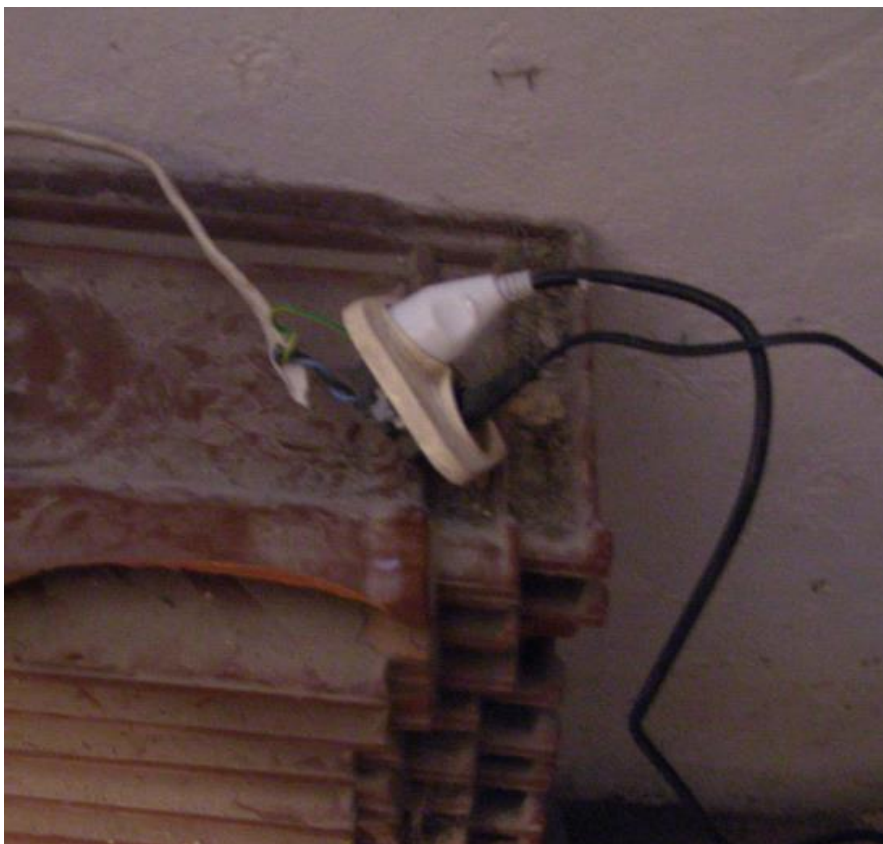
- prowizoryczne zasilanie elektryczne regulatora jest częstym powodem zamiany fazy na regulatorze solarnym. Tak podpięte urządzenia nie powinny przejść odbiorów elektrycznych w protokołach zdawczych wykonawcy ( Wachelka Inergis ).

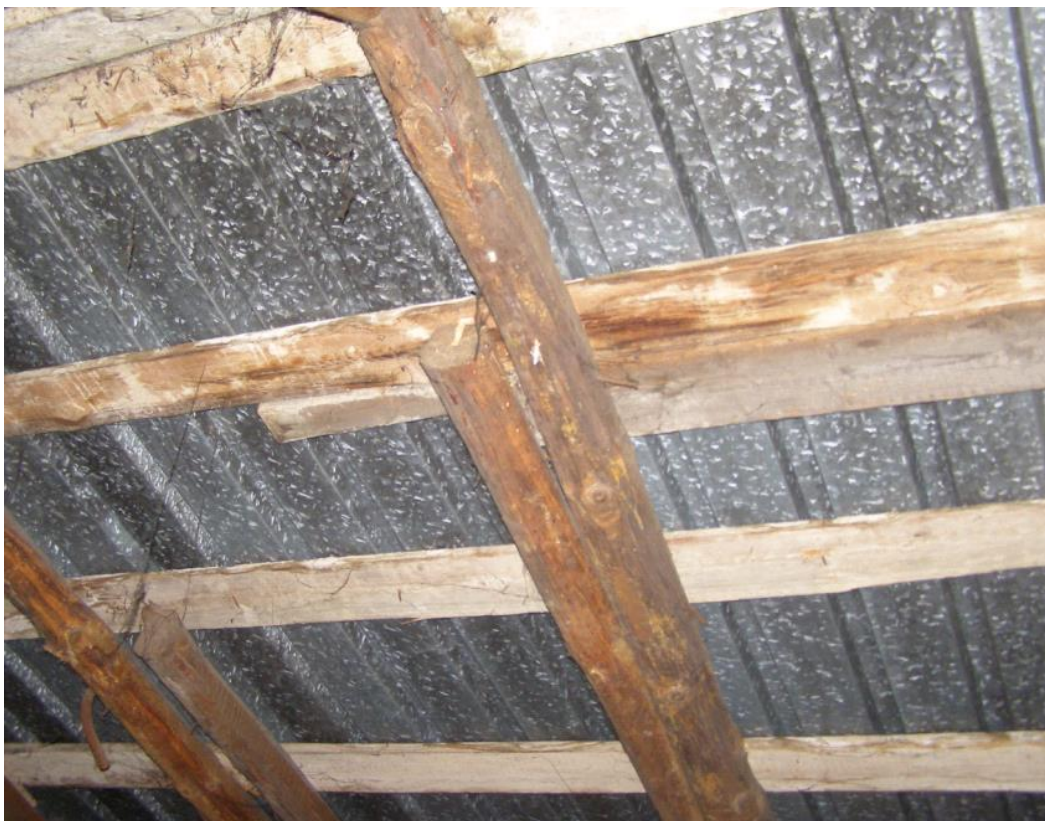
- brak prawidłowej inwentaryzacji budynków. Projektanci oraz kierownicy budowy nie znają inwestycji ( nie odwiedzają swoich ekip ). W trakcie odbiorów serwisu fabrycznego mają problemy z odnalezieniem inwestycji. Kto dopuścił taki dach? Na tym dachu jest konstrukcja korygująca na cztery płyty solarne.

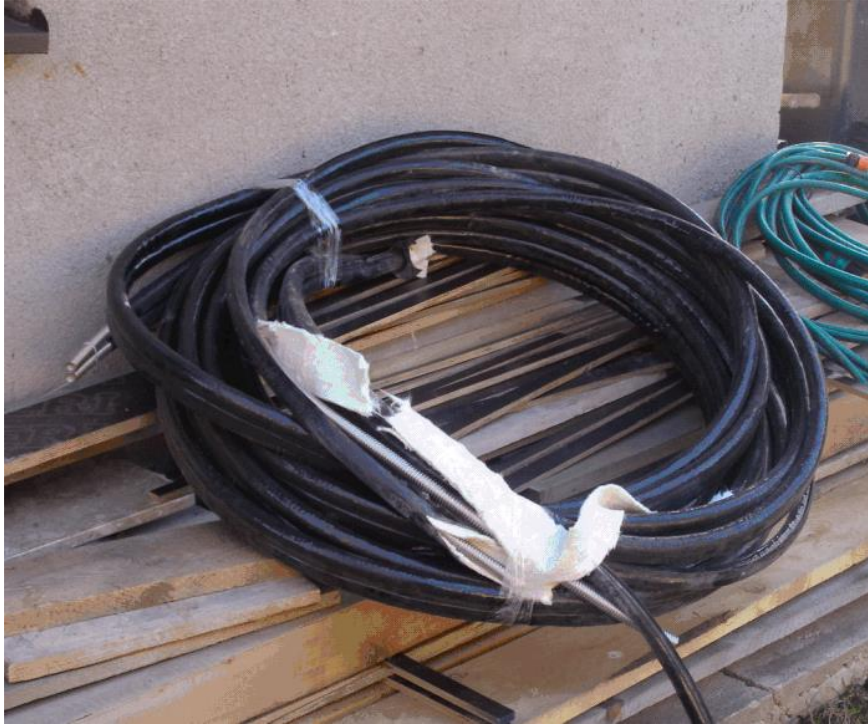
- pozostałe odpady pozostawione u beneficjentów.
